# ИССЛЕДОВАНИЯ ТЭО ПРОЕКТА СТРОИТЕЛЬСТВА РОГУНСКОЙ ГЭС

## ФАЗА II: ВАРИАНТЫ ОПРЕДЕЛЕНИЯ ПРОЕКТА

### Том 2: Исходные данные

#### Част А: Оценка геологических условий

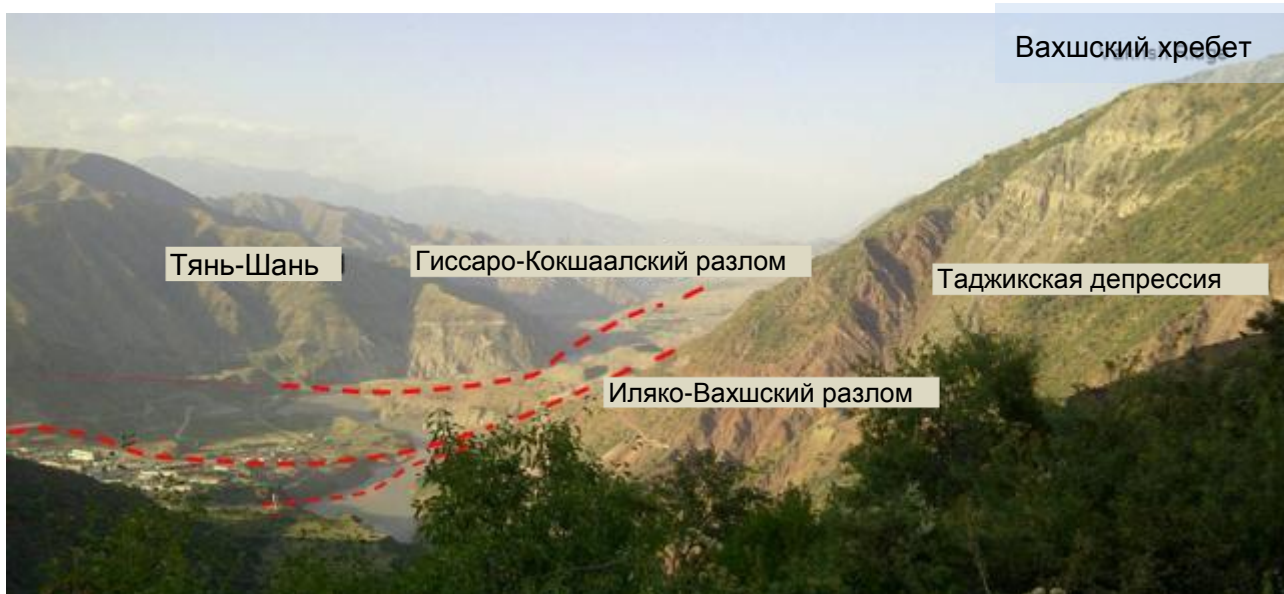
Рисунок 2. Вид верхнего бьефа с правого берега створа плотины.

Основные структурные элементы также выделены на рисунке. Они будут описаны в следующих разделах.

Южные склоны Тянь-Шаня формируют большую часть правого берега реки Вахш и будущего водохранилища, начиная примерно с выше по течению от сая Оби-Джушон в районе города Рогуна. В районе проекта, склоны холмов поднимаются до 2500-3000 м, с переменным углом падения. Высоко размытый и с несколькими крупными глубоко врезанный правосторонними притоками реки Вахш, этот фланг показывает довольно нерегулярную картину склона (Рисунок 2).

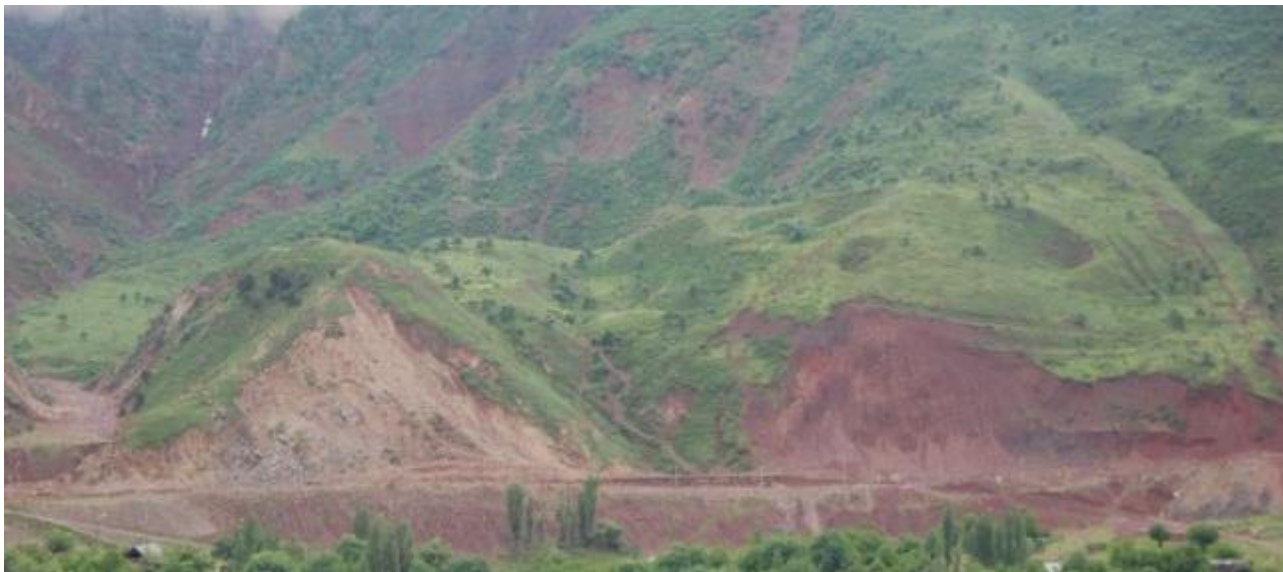
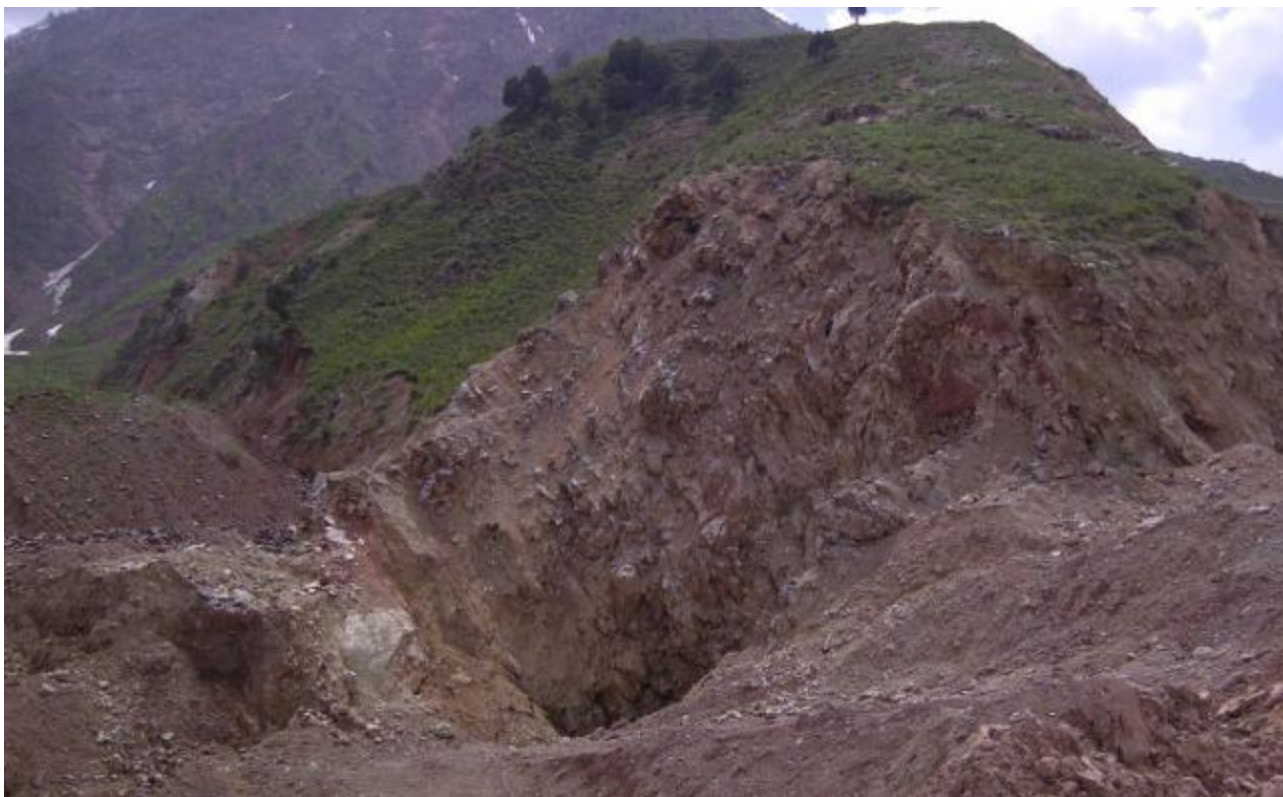
**Рисунок 4** Подробности тектонических гипсовых линз и карстовые воронки на уступе Вахшского хребта.

(Рис. № 4 Детальные тектонические гипсовые линзы и карстовые воронки на уступе Вахшского хребта).

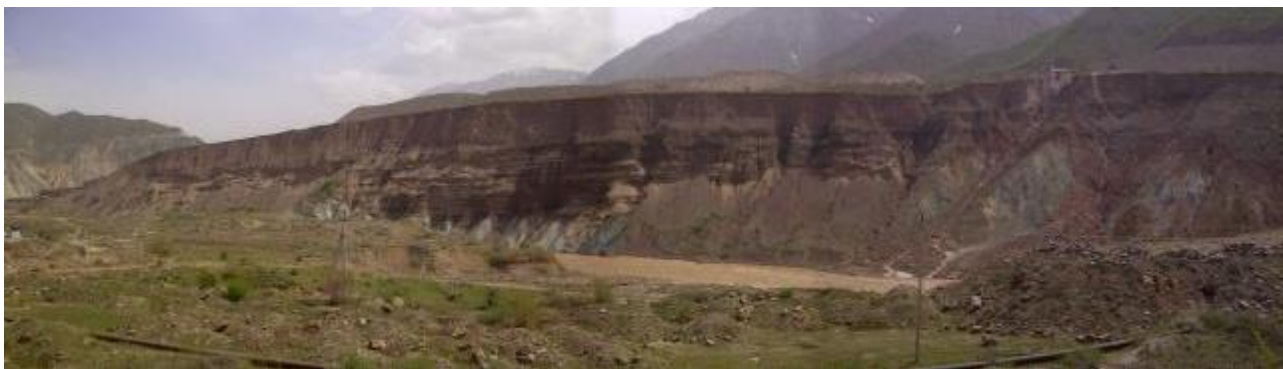
**Рисунок 6. Широкая зона дробленных пород между двумя крупными разломами: Гиссаро-Кокшаалская (слева) и Иляко-Вахшская (справа).**

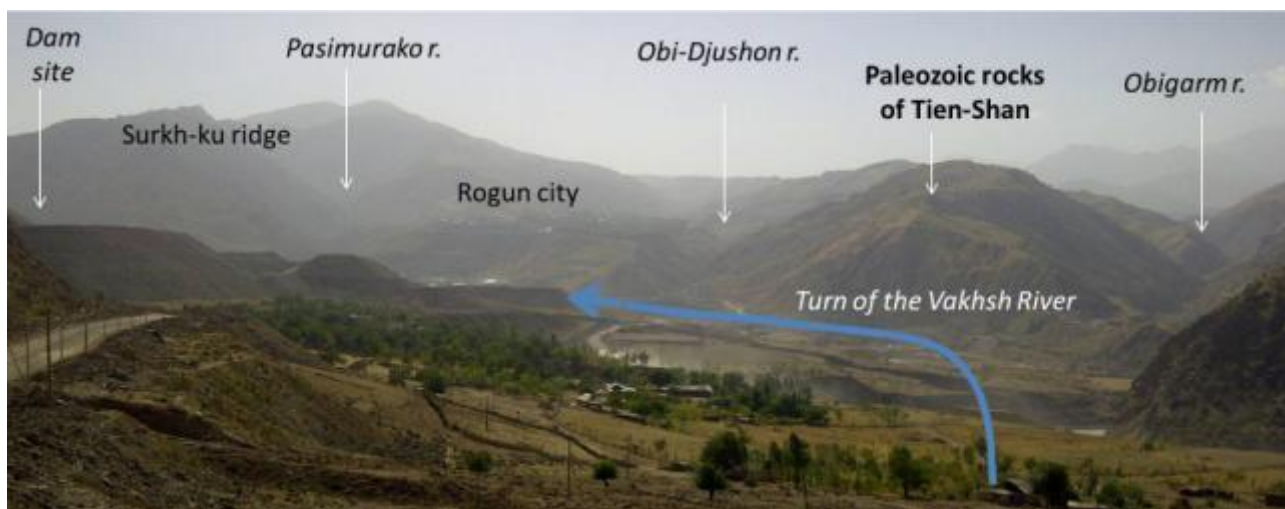
Рисунок 11. Вид верхнего бьефа зоны поворота реки Вахш.

Независимо от причины, зона рек Пассиморухо и Обигарм, включая город Рогун (Рис. 11), включают в себя нарушенные горные породы и толстые, полностью выветренные и мягкие материалы. Эти материалы в настоящее время подвержены к медленному поверхностному гравитационному движению, как описано в главе, посвященной устойчивости склона.

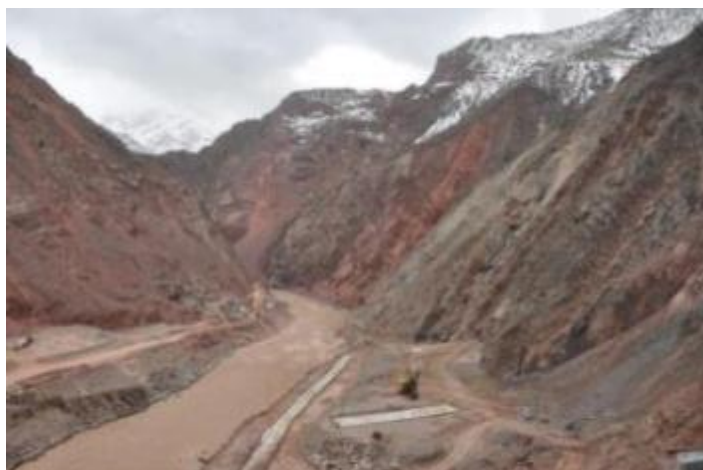
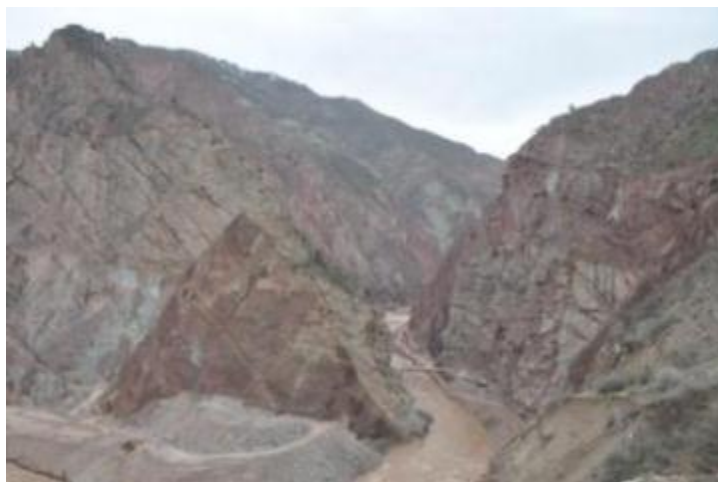
Рисунок 12. Вид створа плотины с верхнего бьефа (наверху) и с нижнего бьефа (снизу).

Отметка реки на участке строительства колеблется в пределах 970 - 980 м. Русло реки узкое и профиль долины имеет форму относительно стиснутой как «V» (Рис. 12).

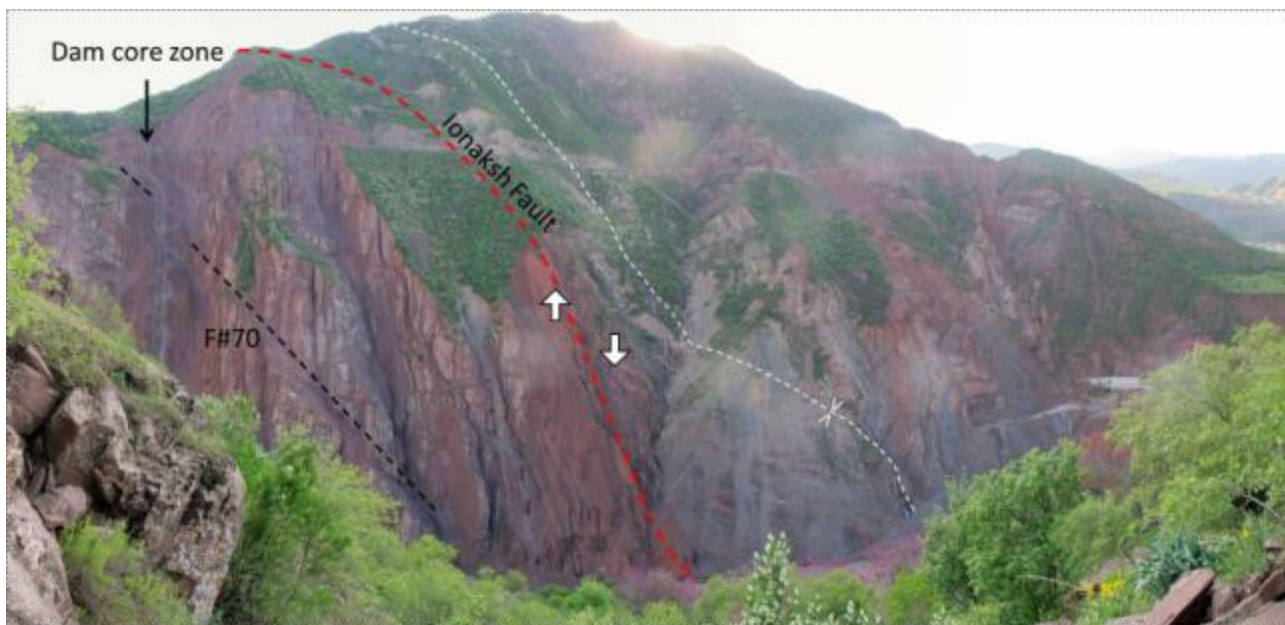
Рисунок 15. Правый берег на створе плотины

Основная крупномасштабная складка, выявленная в ходе исследований в рамках технического проекта, является Кирбичская синклиналь. Ее хорошо видно на правом берегу, где она упирается в Ионахшский разлом с верхнего бьефа. На рисунке 15 показаны правый берег, Ионахшский разлом (красного цвета), разлом № 70 и предполагаемая ось Кирбичской синклинали (в белом).

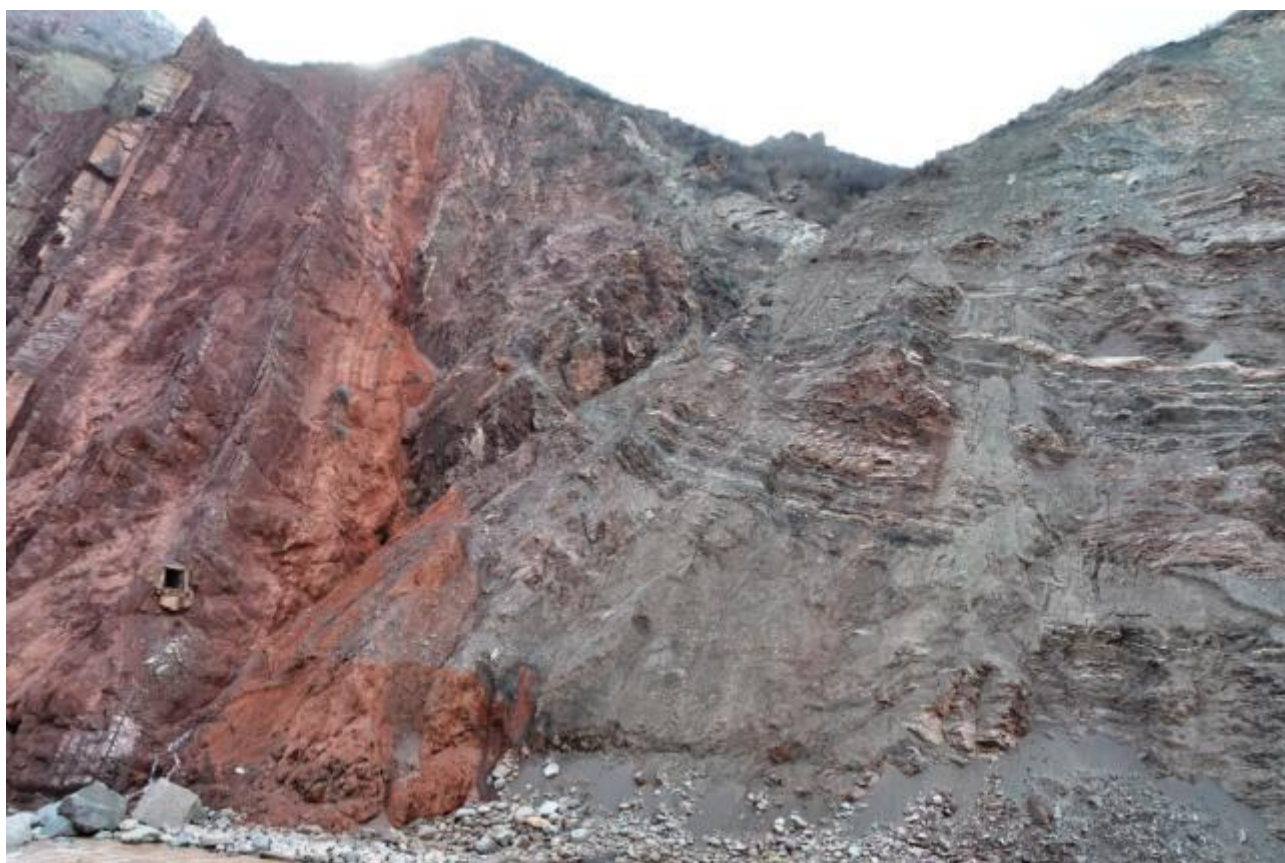
**Рисунок 17. Йонахшский разлом на правом берегу.**

На рисунке 17 показан надвижной разлом в районе Правого берега у створа плотины. Оно четко обозначено в красноватых полосах аргиллитов Верхнеюрского периода. У подножия стены, юго-восточное крыло Кирбичской синклинали упирается в разлом.

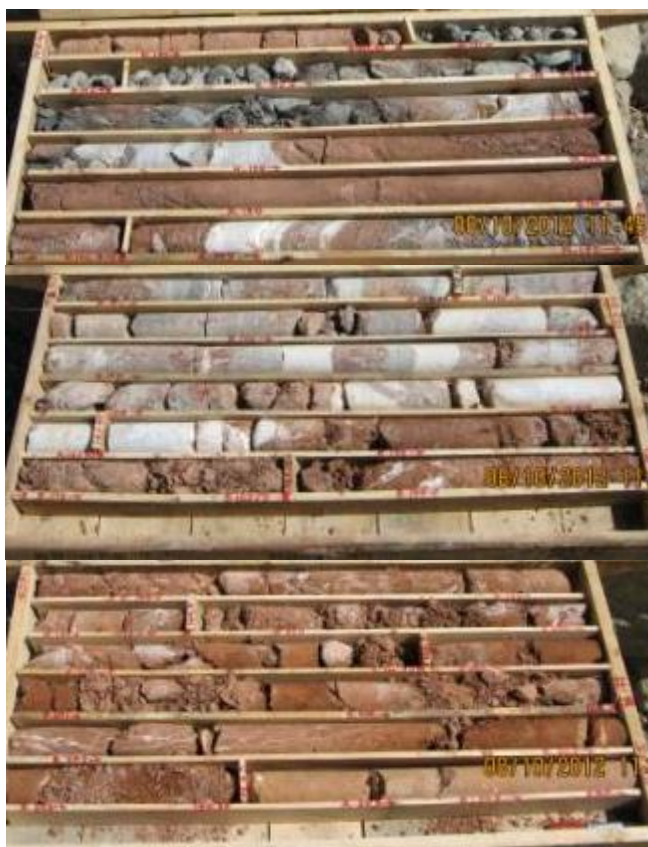
Рисунок 18. Йонахшский разлом в скважине WRB2

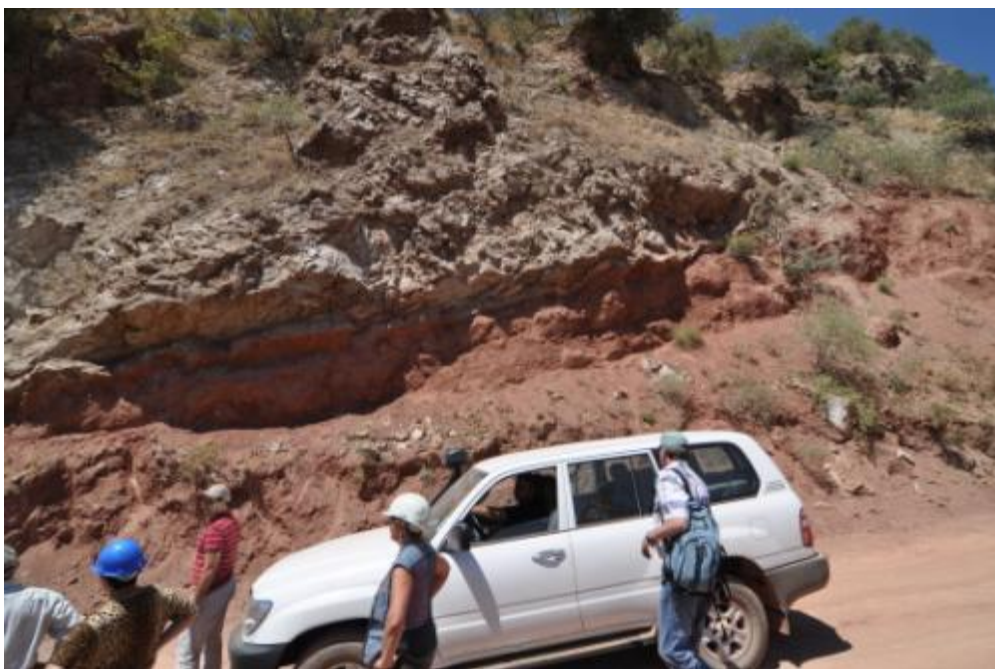
Рисунок 19. Толстая и деформированная линза гипса в Йонахшском разломе.

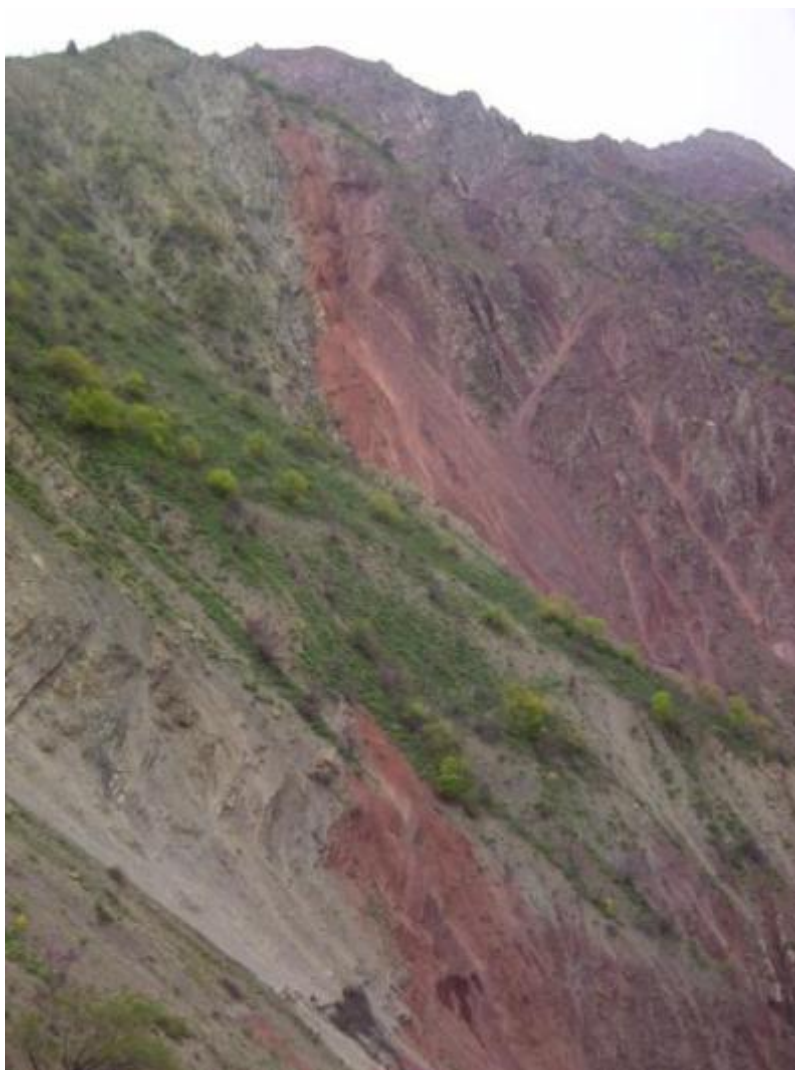
**Рисунок 21. Гулизинданский разлом на правом берегу долины Оби-шур.**

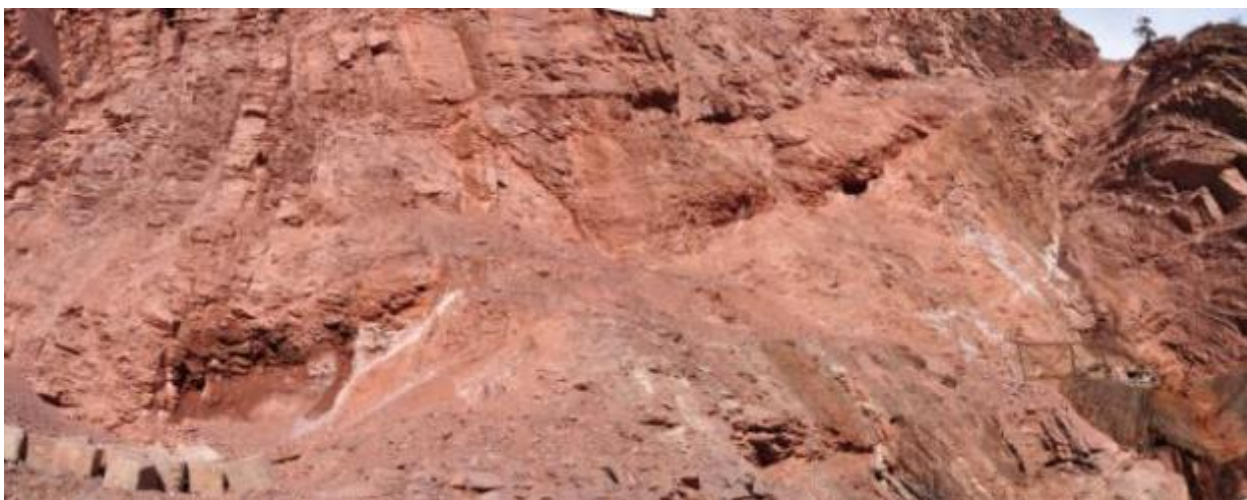
**Рисунок 22. Разлом № 35 на левом устое плотины.**

Согласно [1], кумулятивные смещения данного разлома составляют 120 м. В обоих берегах, разлом состоит из двух ветвей, ширина тектонического пласта равна 60-70 м. Та же ширина предполагается и около основания подземной выработки ([1]). Полевые наблюдения показывают, что максимальное смещение могло значительно уменьшиться по мере простираия разлома, в частности на правом берегу плотины. Рис. 22 показывает разлом на левом устье. Тектонические линзы, в том числе весьма измельченные материалы равны нескольким метрам в ширину. В правом устье, две ветви разлома больше похожи на распил, разграниченный пластом с повышенной степенью трещиноватости, но не зоны дробления, как на противоположном берегу. Далее в сторону нижнего бьефа, разлом становится невидимым, когда он достигает атипичную зону с перевернутой последовательностью.

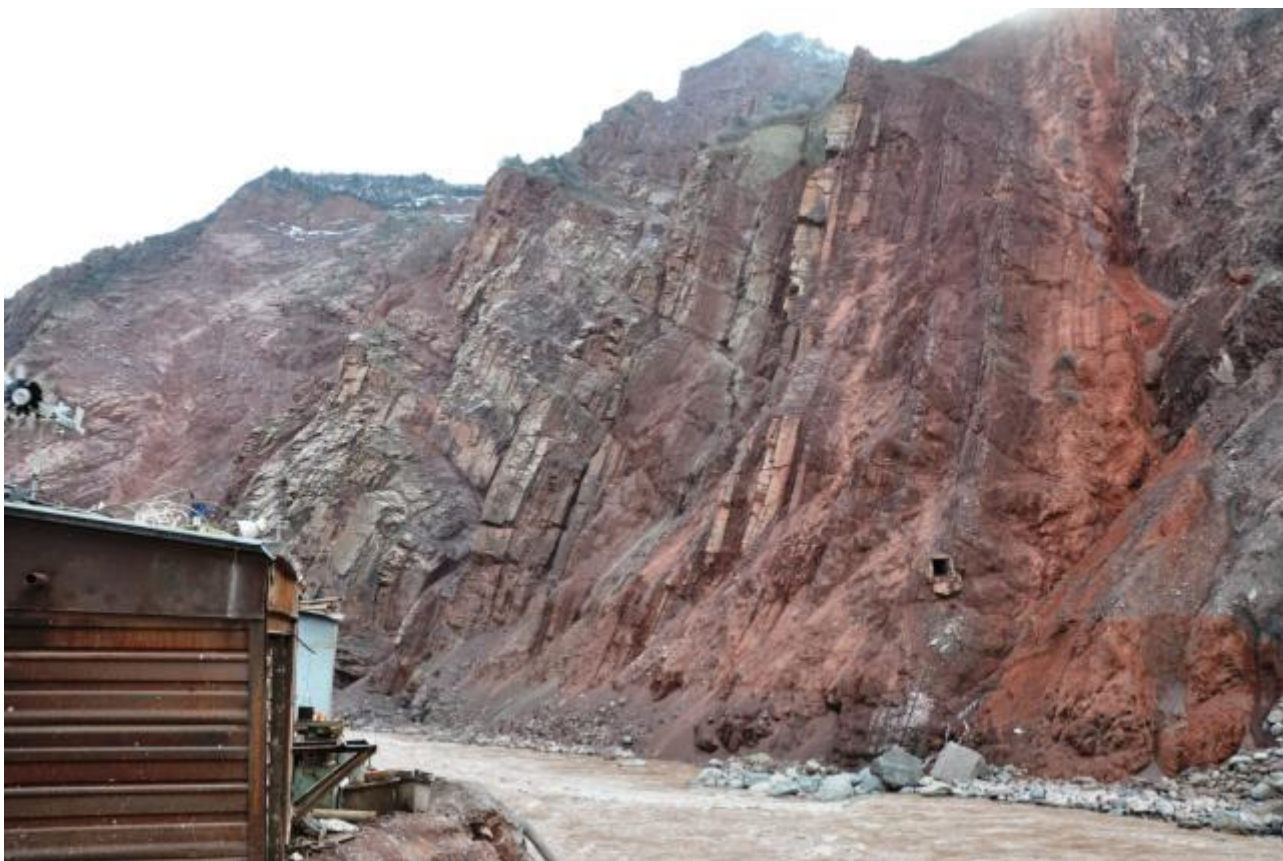
**Рисунок 23. Серия разрывных нарушений семейства разлома № 35 на правом устое.**

Несколько других крупных трещин, с ориентацией похожей на разлом № 35, но с низким или нулевым смещением, пересекают долину реки и основание плотины (Рис. 23, 24 и 25). Расстояние между этими трещинами изменяется в основном от 20 до 60 метров. Ширина брекции разлома и глины заполнения равна в основном в несколько сантиметров, но может достигать от 0,3 до 0,5 м (выводы геологического отчета в [1]). Среди них, № 70, как сообщается, имеет кумулятивное смещение 10-15 м. Следует отметить, что на правом берегу, эти трещины, кажется не пересекают Йонахшского разлома.

Набор трещин S4 имеет примерно такое же СВ-ЮЗ направление, как залегание, но угол падения напротив, СЗ, а средний угол падения ниже. Многочисленные основные разрывные нарушения, в том числе разлом № 35, 70, 28 в частности, являются крупномасштабными иллюстрациями этого набора трещин. Вместе с залеганиями, данный набор трещин является самым заметным у створа плотины (рис. 23 выше).

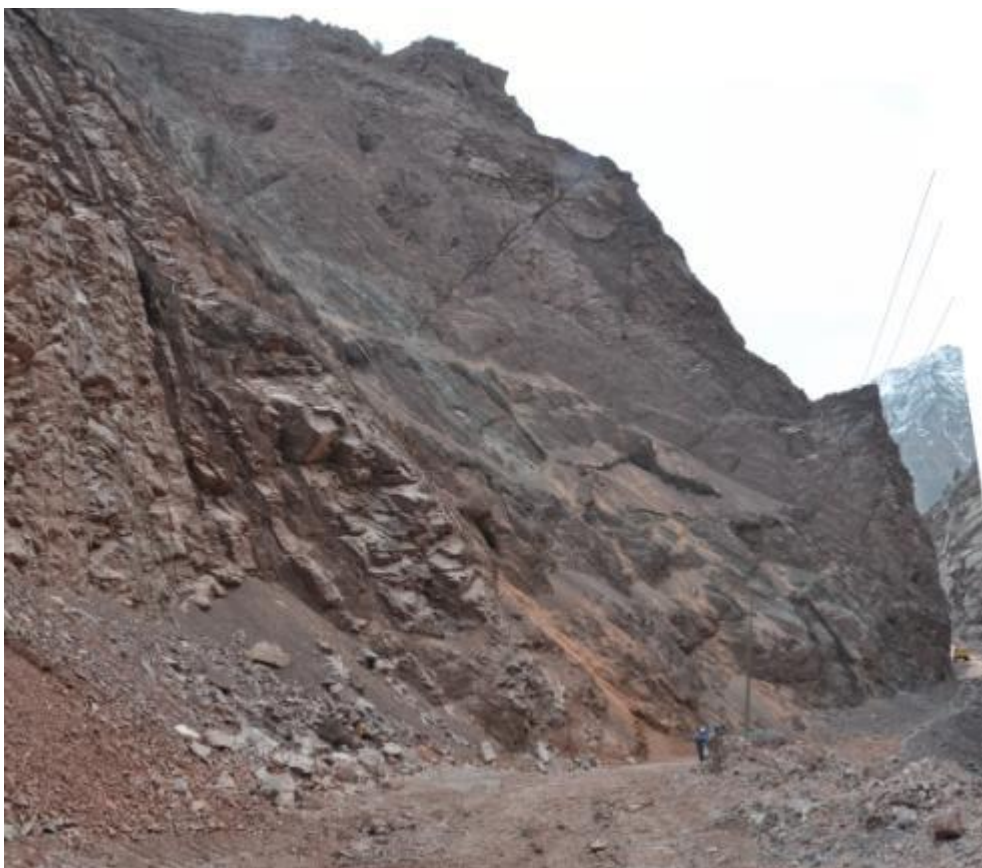
**Рисунок 24. Разрывные нарушения семейства разлома № 35, падающие в сторону верхнего бьефа на левом устье.**

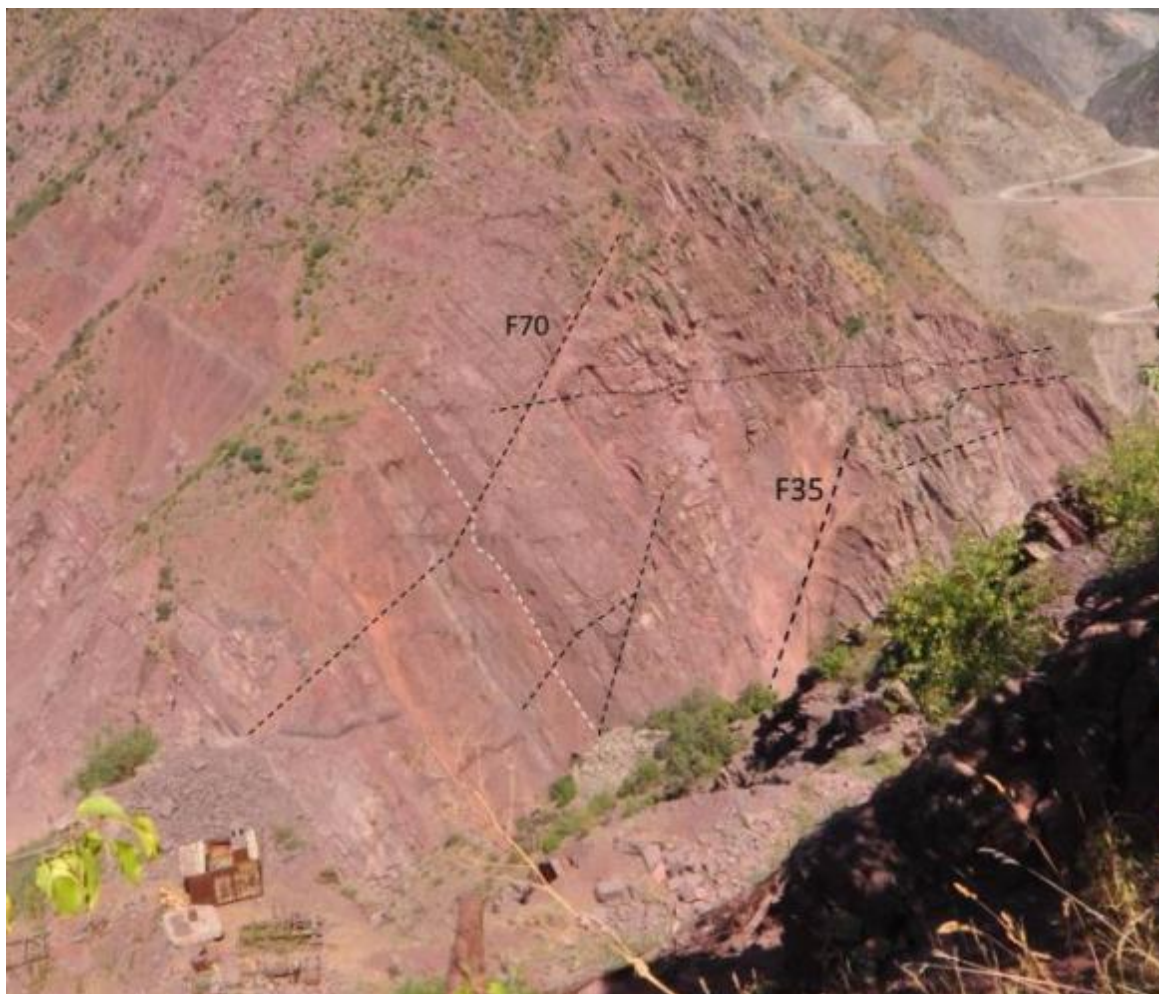
**Рисунок 25. Разломы на верхней части левого устоя.**

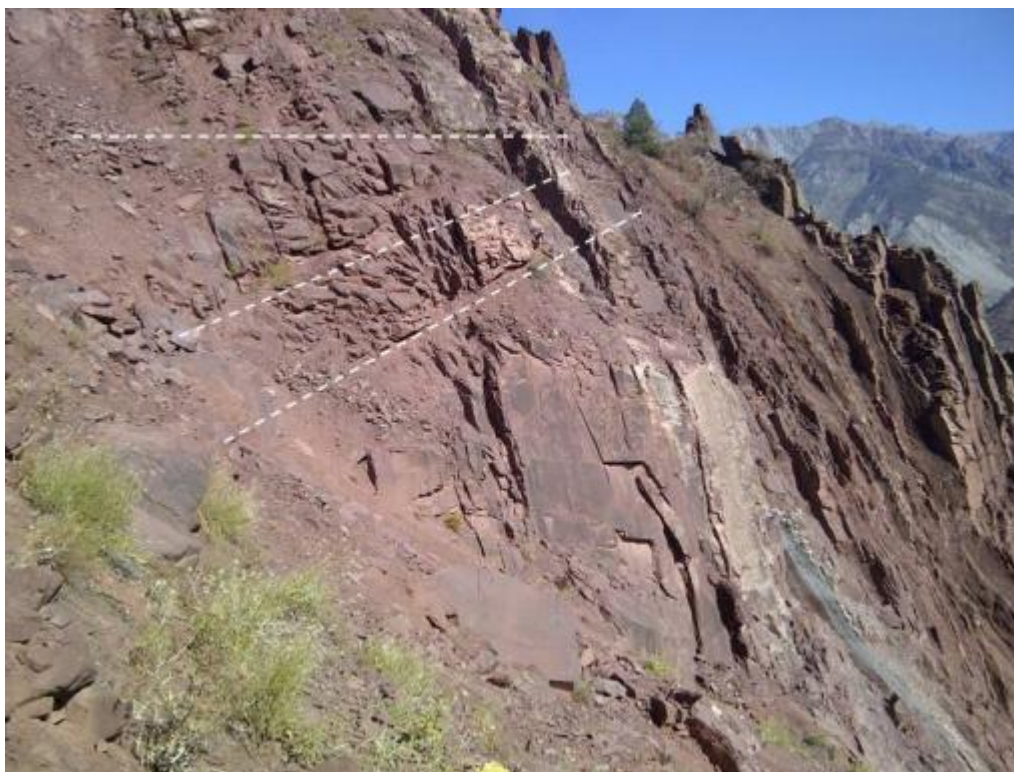
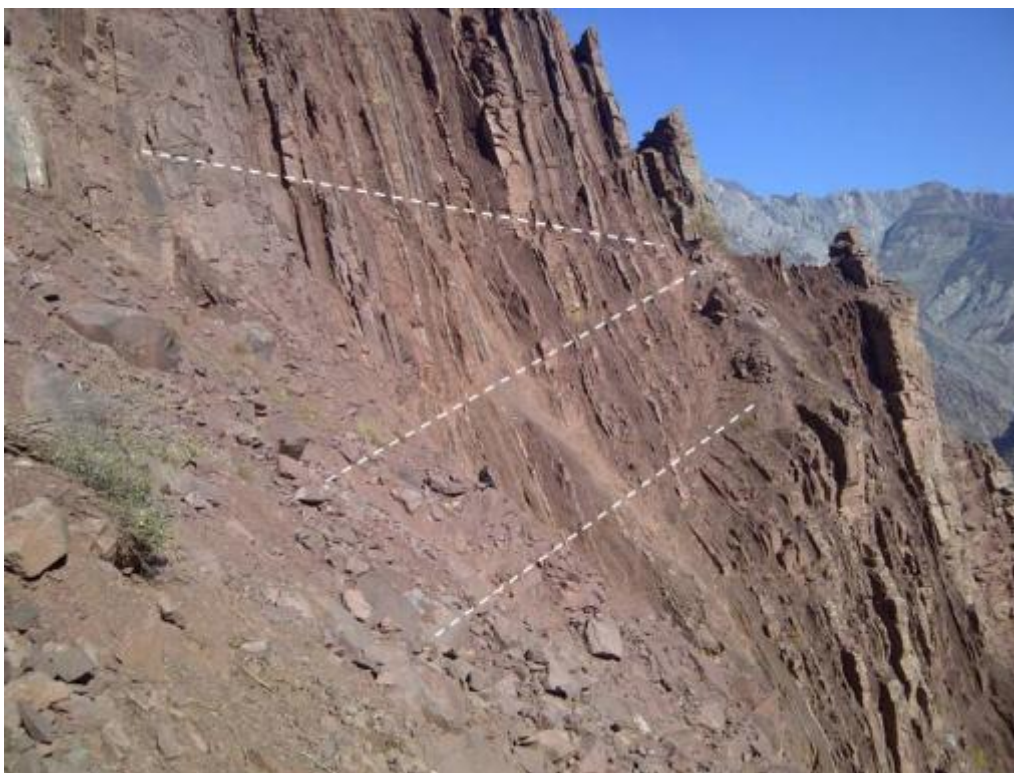
**Рисунок 27. Смещения по субгоризонтали и разрывы S4, верхняя часть горы нижнего бьефа около границы атипичной зоны.**

Субгоризонтальные разрывы заметны во многих местах у створа плотины. Их значение в кинематической модели не вполне ясно, но дециметровые смещения часто связаны с такими разрывными нарушениями, показывая, что они активно участвуют в корректировке тектонических напряжений. Они часто, но не всегда, объединены с разрывами S4 (рис. 26, 27 и 28).

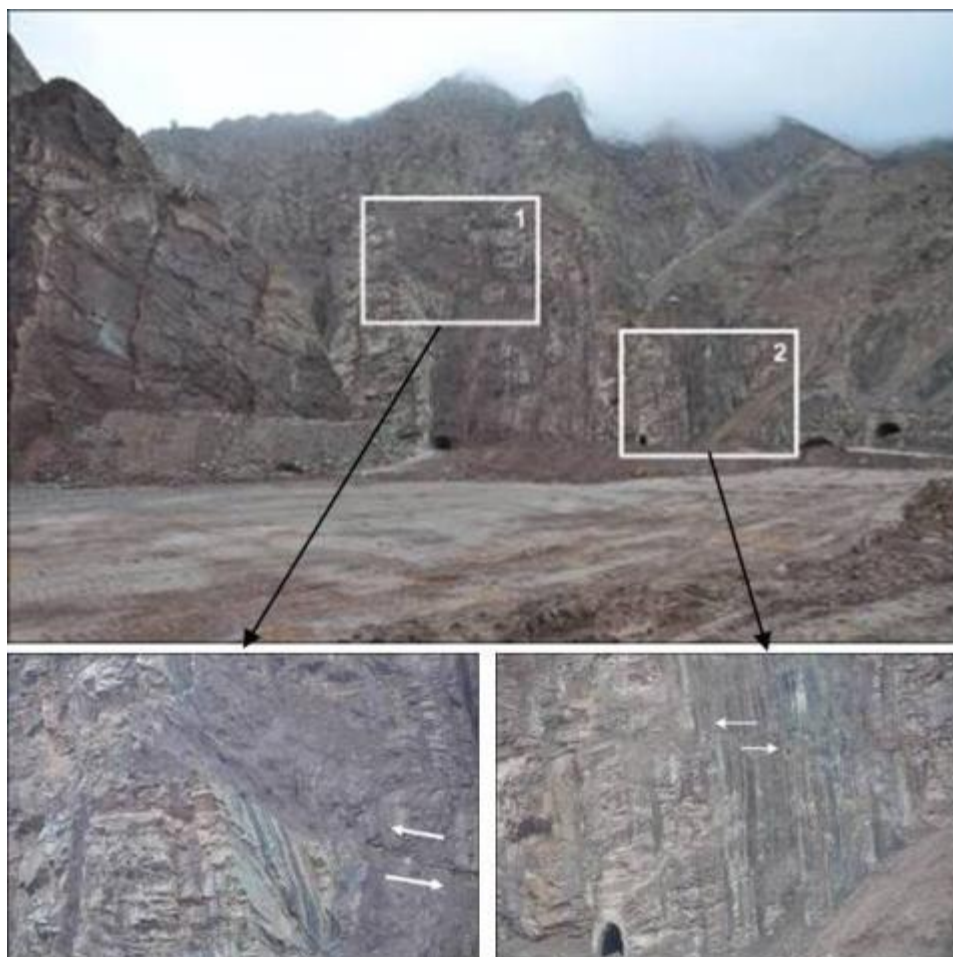
Рисунок 28 показаны сплошные горизонтальные разрывы, которые не выглядят как смещения второго порядка, сопровождающие разломов S4.

**Рисунок 28. Смещения на сплошные субгоризонтальные/неглубокие разрывы, правый берег, нижний бьеф.**

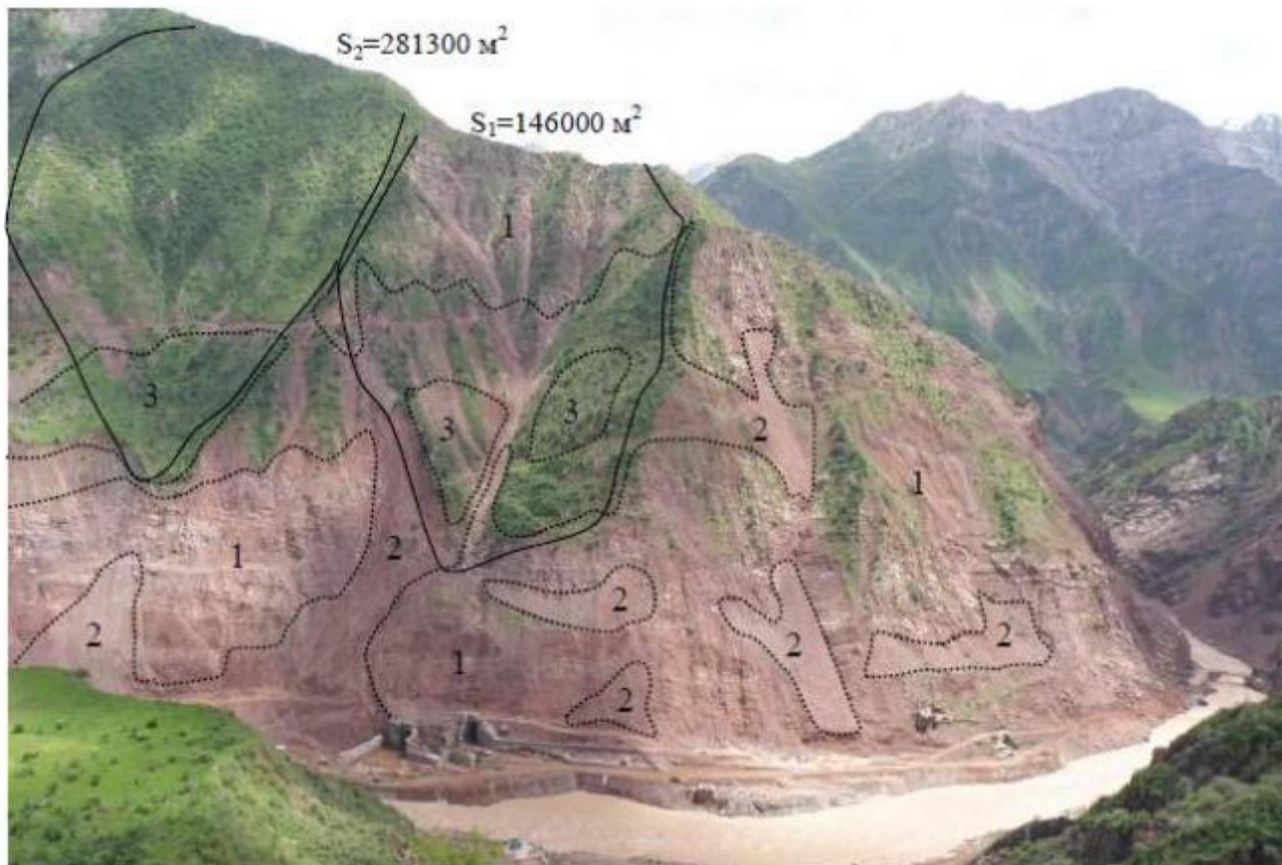
**Рисунок 30. Накопление толстых отложений на склоне (3) на левом берегу верхнего бьефа.**

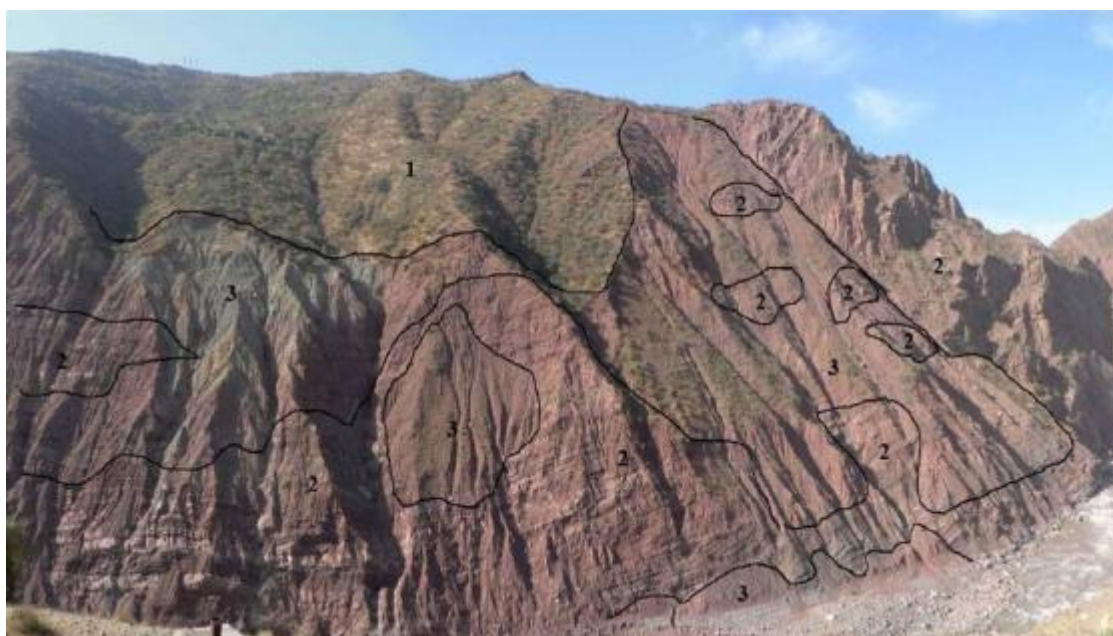
Рисунок 31. Зонирование склона атипичной зоны.

- В 'зоне V', которая соответствует склонам атипичной зоны правого берега (рис. 31). Мощные нагромождения обломочных отложений широко распространены на этом склоне. Склон также имеет в центральной части древний оползень (рис. 32). Полевой осмотр показал, что этот оползень включает в себя в основном Туронские сланцы, чей сход, соответственно, повлек за собой вышележащий массивный известняк. Крутой обрыв во фронтальной части этого древнего оползня указывает на недавнюю реактивацию. Объем потенциального оползня может достигать  $500,000 \text{ м}^3$  и может временно перекрыть русло реки. Требуются дренаж и переформирование склона для предотвращения или снижения влияния этой нестабильности на сооружения Рогунской ГЭС во время строительства или эксплуатации. Эти меры должны быть обобщены для всех потенциально неустойчивых участков со значительными объемами на этом склоне.

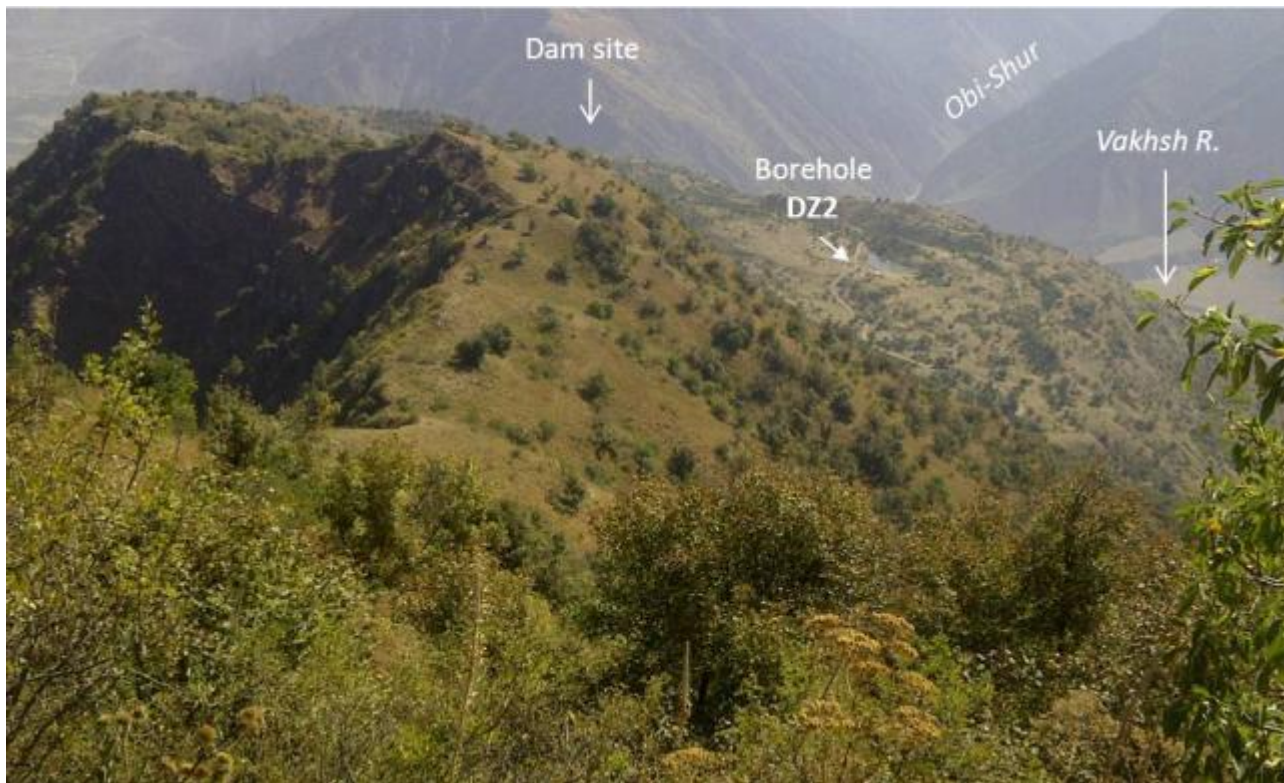
**Рисунок 33. Атипичная ровная территория.**

На этапе технического проектирования характерное положение было объяснено нестабильностью большого объема массивных оползней на склоне. Хотя многие скользящие горные массы собраны на верхней части склона и формируют атипично ровную поверхность, значительные массы также сошли в долину реки. Соответственно, изменение падения напластования могло быть вызвано выемкой грунта в основании склона (рис. 34). В этой «модели оползня» смещение нижнего склона было интерпретировано как результат схода вдоль восточной границы зоны оползня.

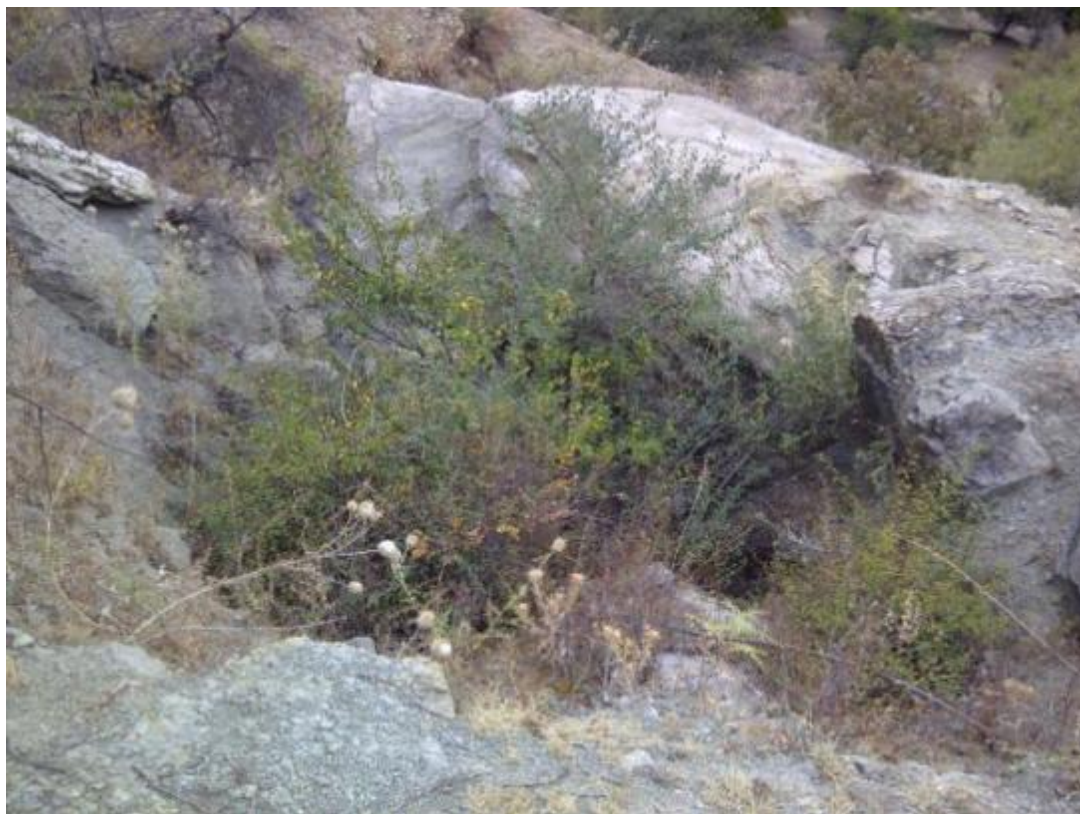
**Рисунок 35. Карстовая воронка в толстом слое гипса, левый берег сая Арарак.**

- Некоторые из верхне молвых формаций, определенных в саяе Арарака, включают в себя толстые слои гипса, который показывает многочисленное растворение (рис.35)

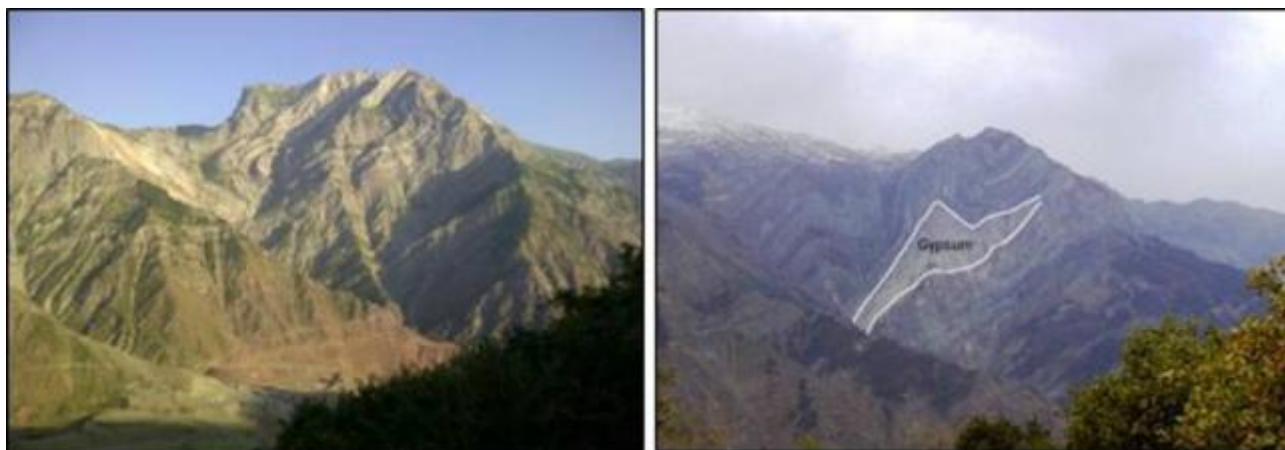
**Рисунок 36. Соляные тектоники, пузырчатые складки на левом берегу напротив атипичной зоны.**

Похожие формации гипса включены как отслоение в выступающие складки, типичны для солевых / эвапоритовых отложений, которые видны на противоположном берегу реки Вахш (рис 36), Соляные тектоники, складки в форме пузырей на левом берегу, напротив атипичной зоны). Был сделан вывод, что в зоне реализации проекта, тектоническое напряжение распределяется по отслоениям, не только в Юрской солевой формации, но и в других подходящих уровнях над ним.

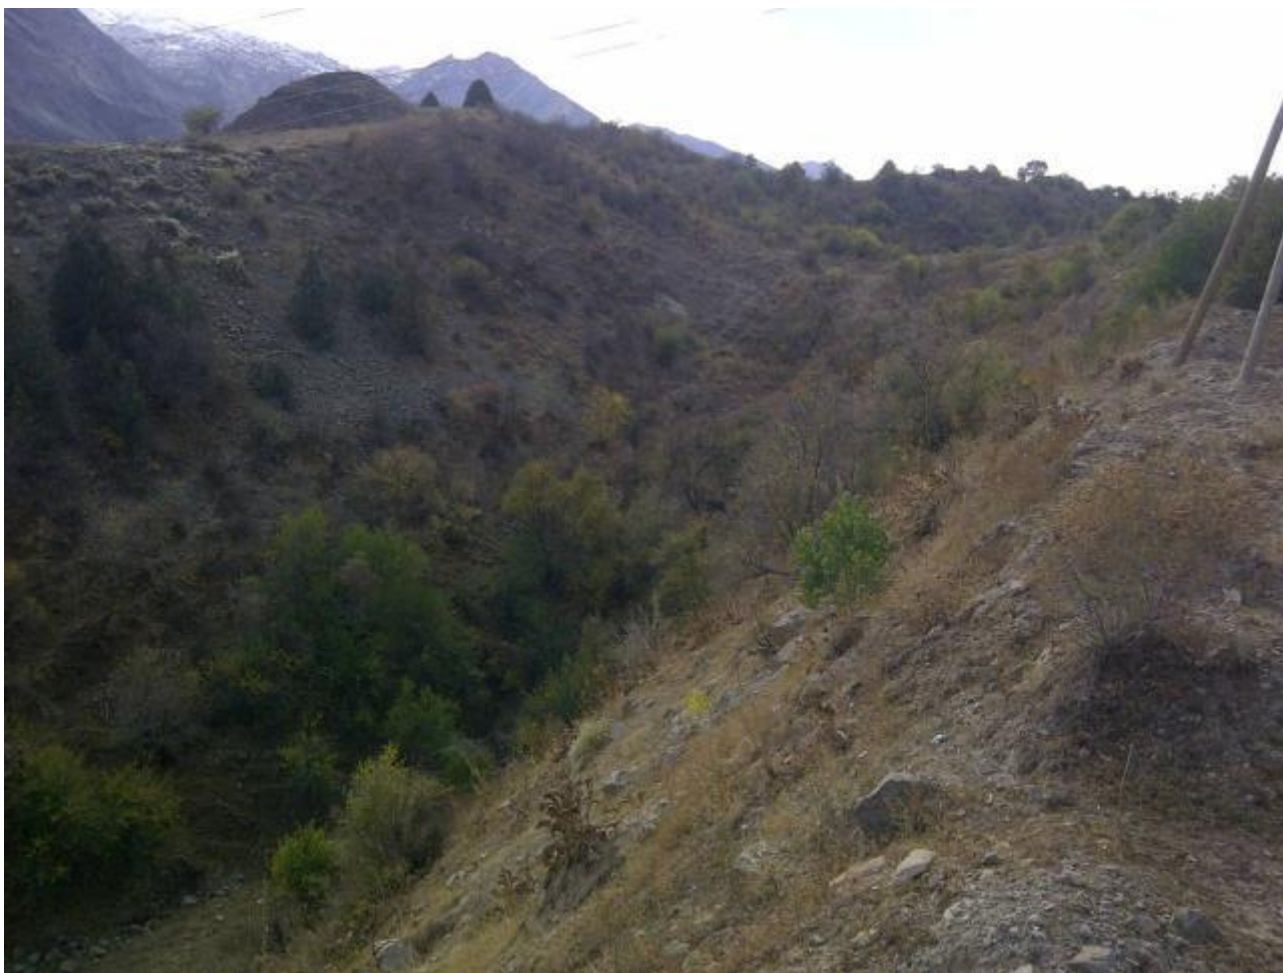
**Рисунок 38. Карстовые воронки вытянуты параллельно пролеганию восточной части высокой террасы.**

- На территории восточной границы атипичной зоны, согласно полевым наблюдениям, предполагается, что пластическая деформация, как не пропускающий поворот, включены в очевидное сенестральное смещение
- Морфология широкой ровной поверхности на правом берегу усложняется многочисленными топографическими прогибами. Они могут быть вытянуты параллельно напластованию, ВСВ-ЗЮЗ (рис. 38), но так же быть и круглой формы. Их ширина очень различна, от нескольких метров до более 100 м. Маленькие карстовые воронки очень похожи на те, что находят в карстовых территориях. Обнаружение гипсовой/глиняной формации толщиной 65 м в скважине DZ2, рядом с постоянным озером, защищенного одним из таких оседаний, поддерживает карстовую природу выщелачивания, наблюдаемых карстовых воронок.
