# ИССЛЕДОВАНИЯ ТЭО ПРОЕКТА СТРОИТЕЛЬСТВА РОГУНСКОЙ ГЭС

## ФАЗА II: ВАРИАНТЫ ОПРЕДЕЛЕНИЯ ПРОЕКТА

### Том 2: Исходные данные

#### Част А: Оценка геологических условий

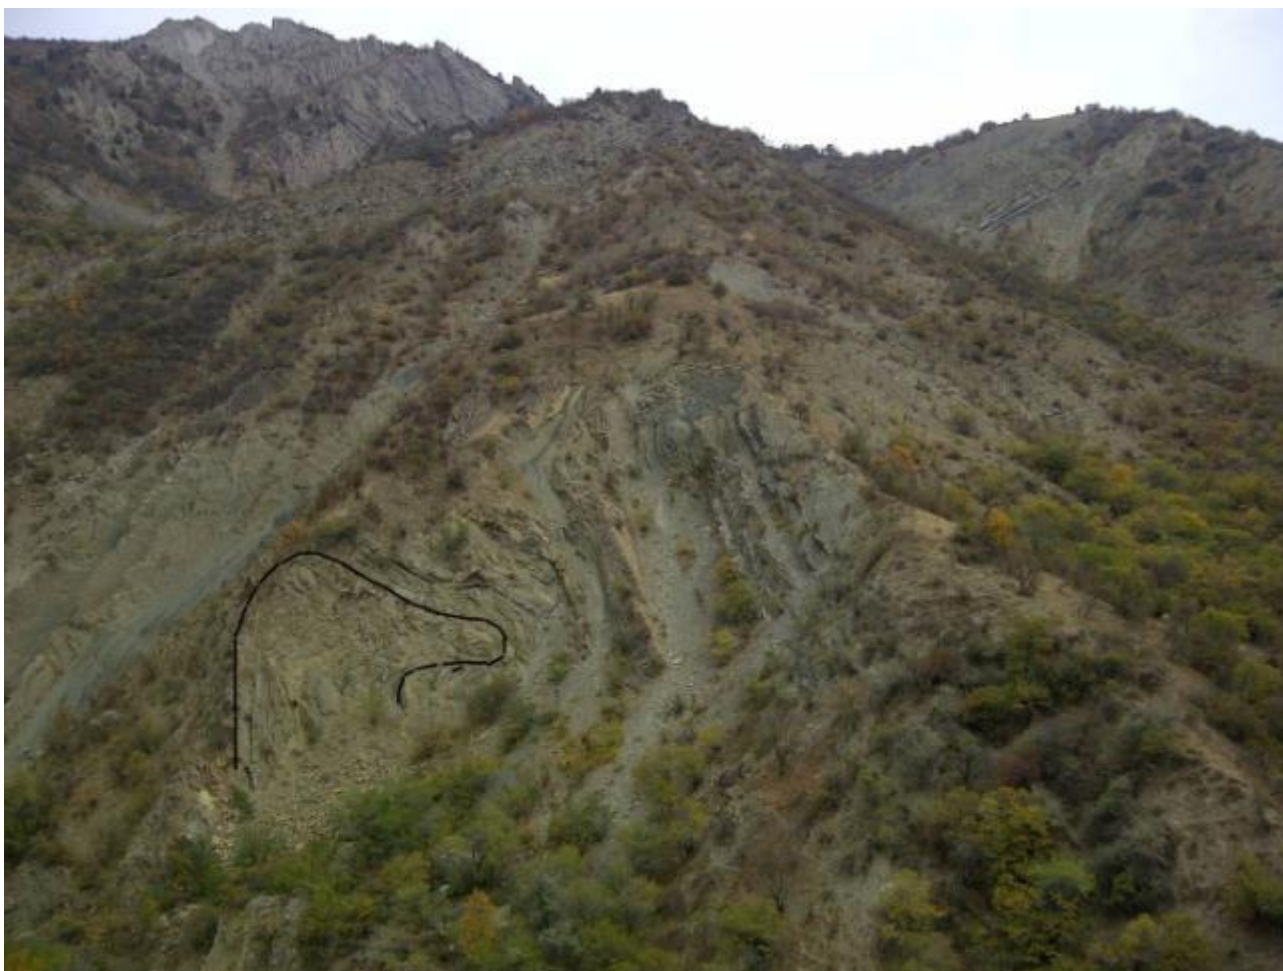
**Рисунок 40. Левый берег сая Арарак. Компактная складка в Конякских слоях.**

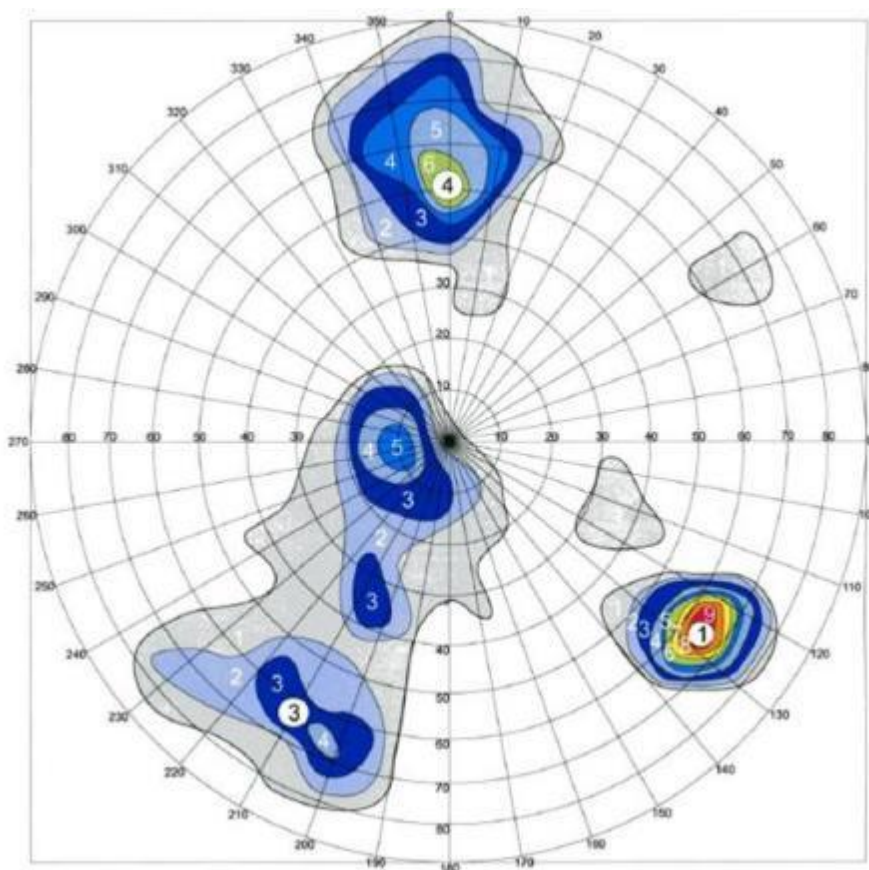
**Рисунок 43. Участок системы трещин в песчаниках верхне Обигармской формации.**

Данные были зафиксированы в ответвлении, пройденном от пикета 0+540 м галереи № 1030, с азимутом 223° и длиной в 10 м. Синтетический участок системы трещин (рис. 43) основан на 372 показаниях приборов.

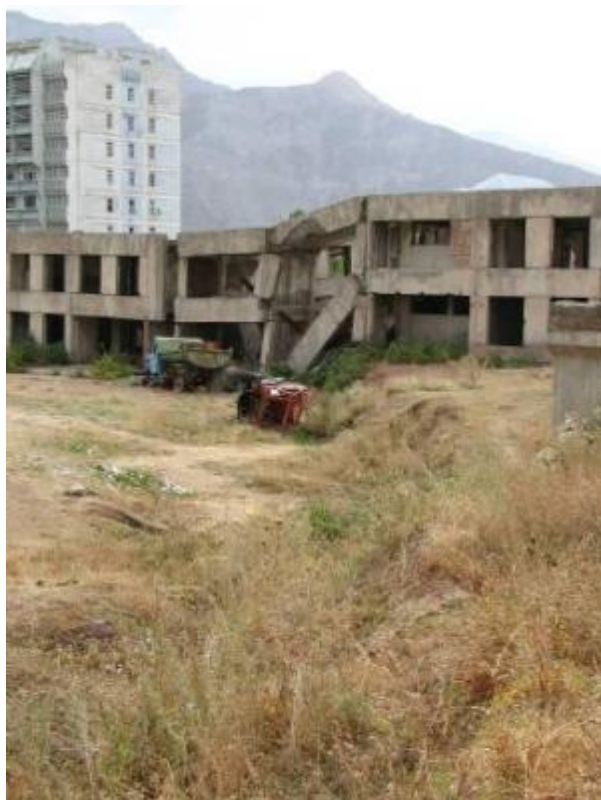
Рисунок 45. Проседание поверхности наносит ущерб зданиям.

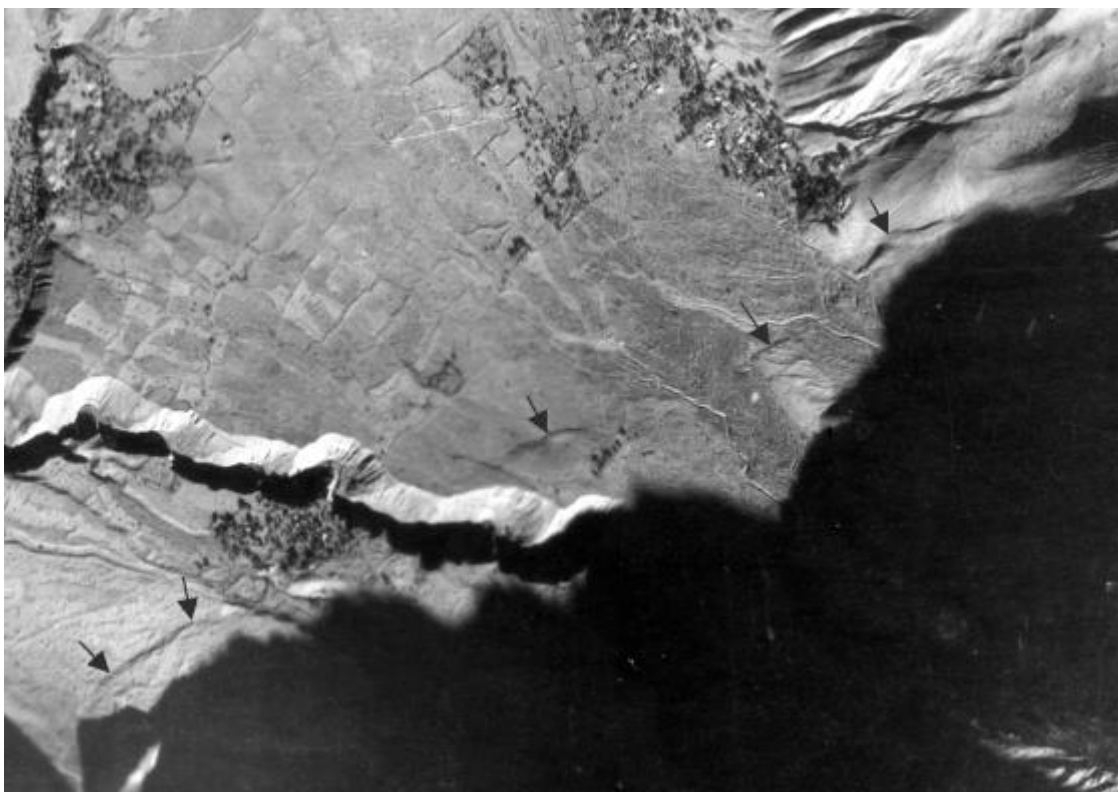
**Рисунок 46. Недавние сдвиги (стрелки) около подножия Вахшского водораздела на территории кишлака Лабидара.**

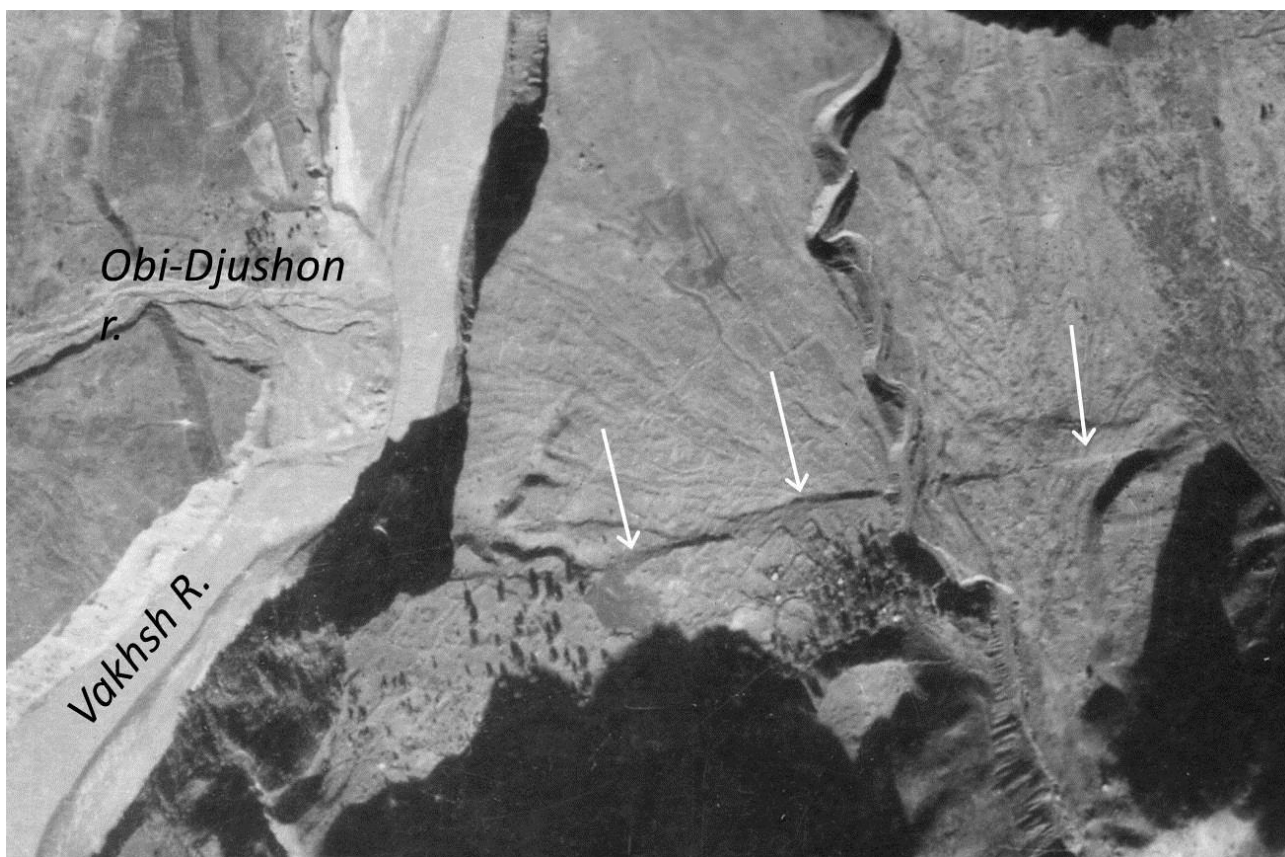
**Рисунок 48. Недавние сдвиги у подножия Вахшского водораздела, пересекающей овраг (лощину) Танакба.**

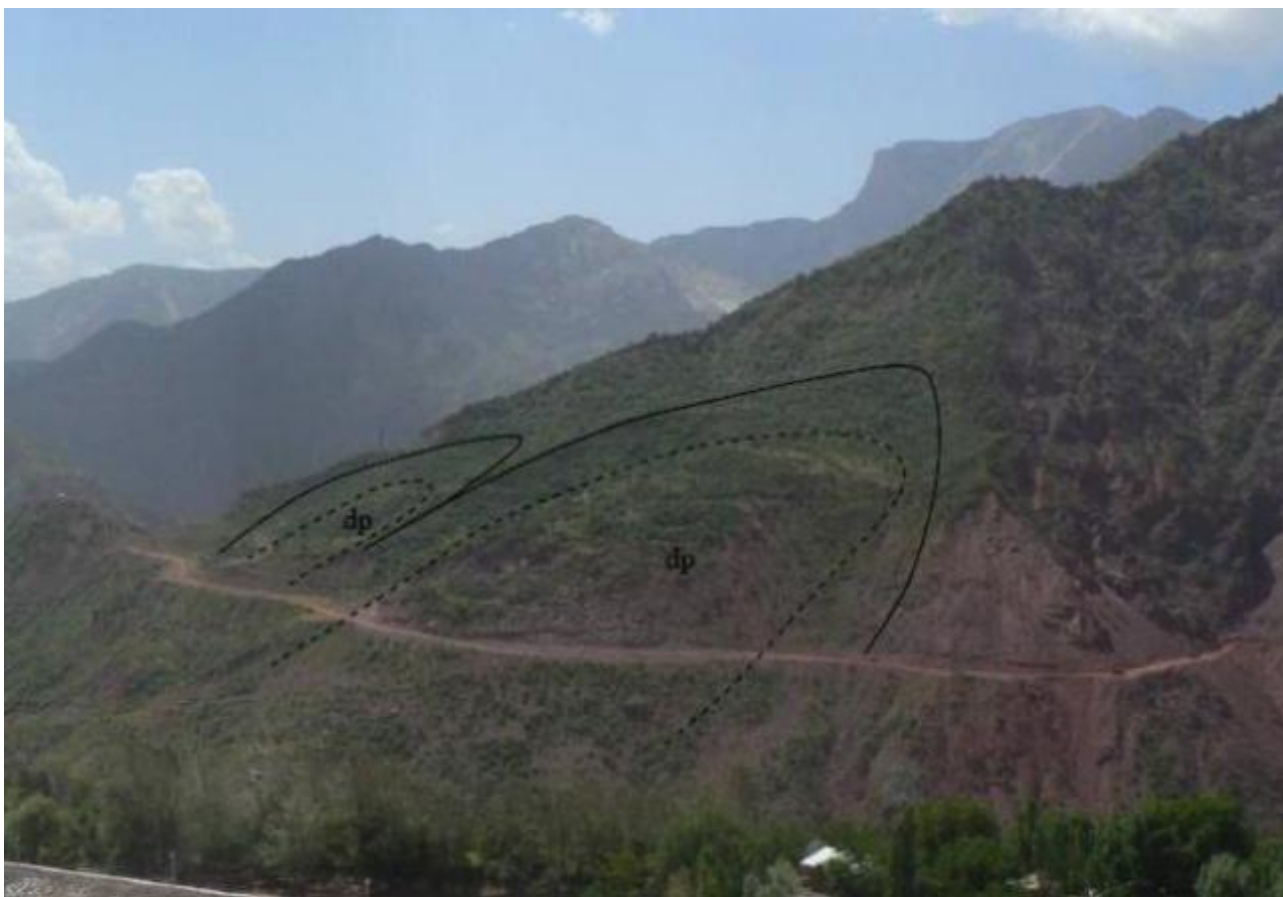
**Рисунок 49. Оползень по нижнему бьефу правого берега Пассиморухо**

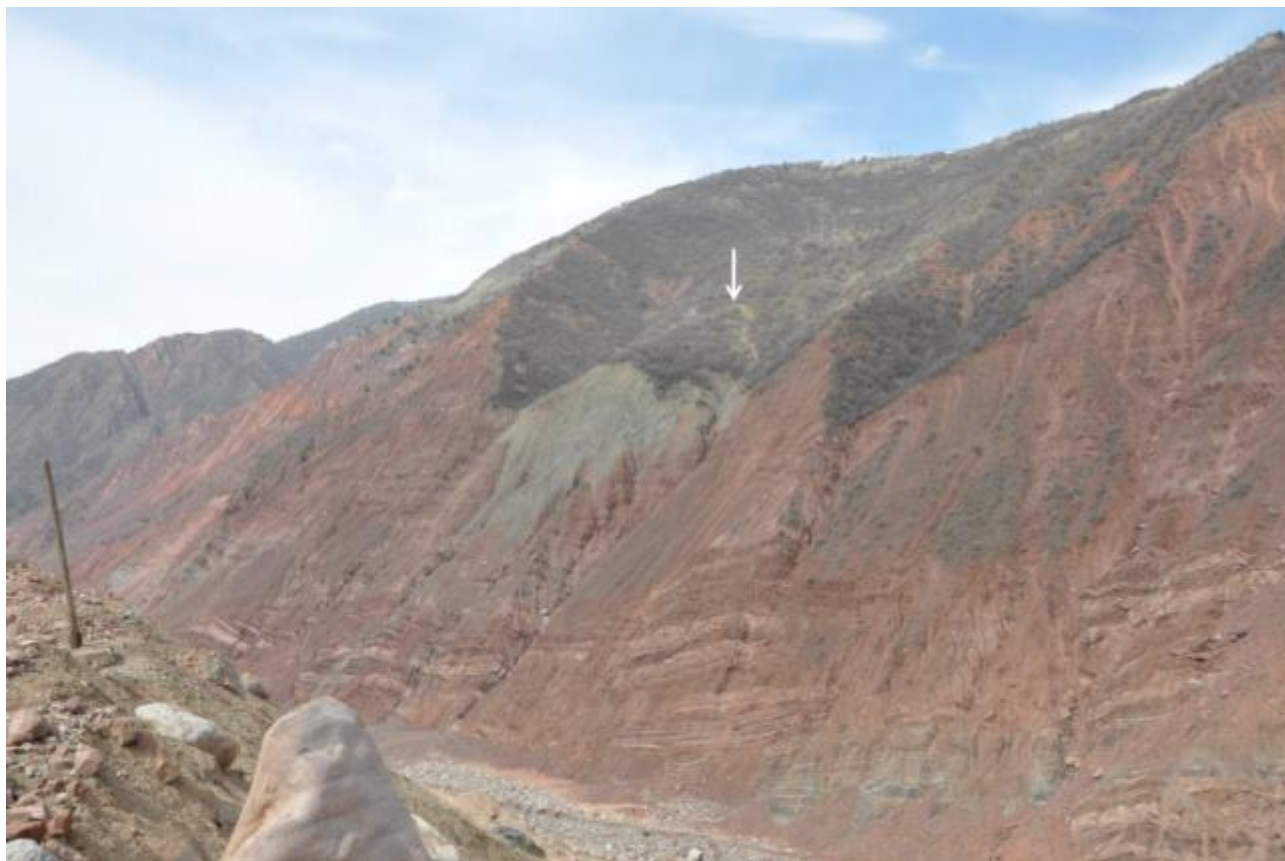
**Рисунок 50. Зона древнего оползня в центральной части склона. Стрелка обозначает корону недавно активизировавшегося оползня.**
