# ИССЛЕДОВАНИЕ ТЭО ПРОЕКТА СТРОИТЕЛЬСТВА РОГУНСКОЙ ГЭС

## ФАЗА II: ВАРИАНТЫ ОПРЕДЕЛЕНИЯ ПРОЕКТА

### Том 2: Исходные данные

### Глава 3: Геотехника

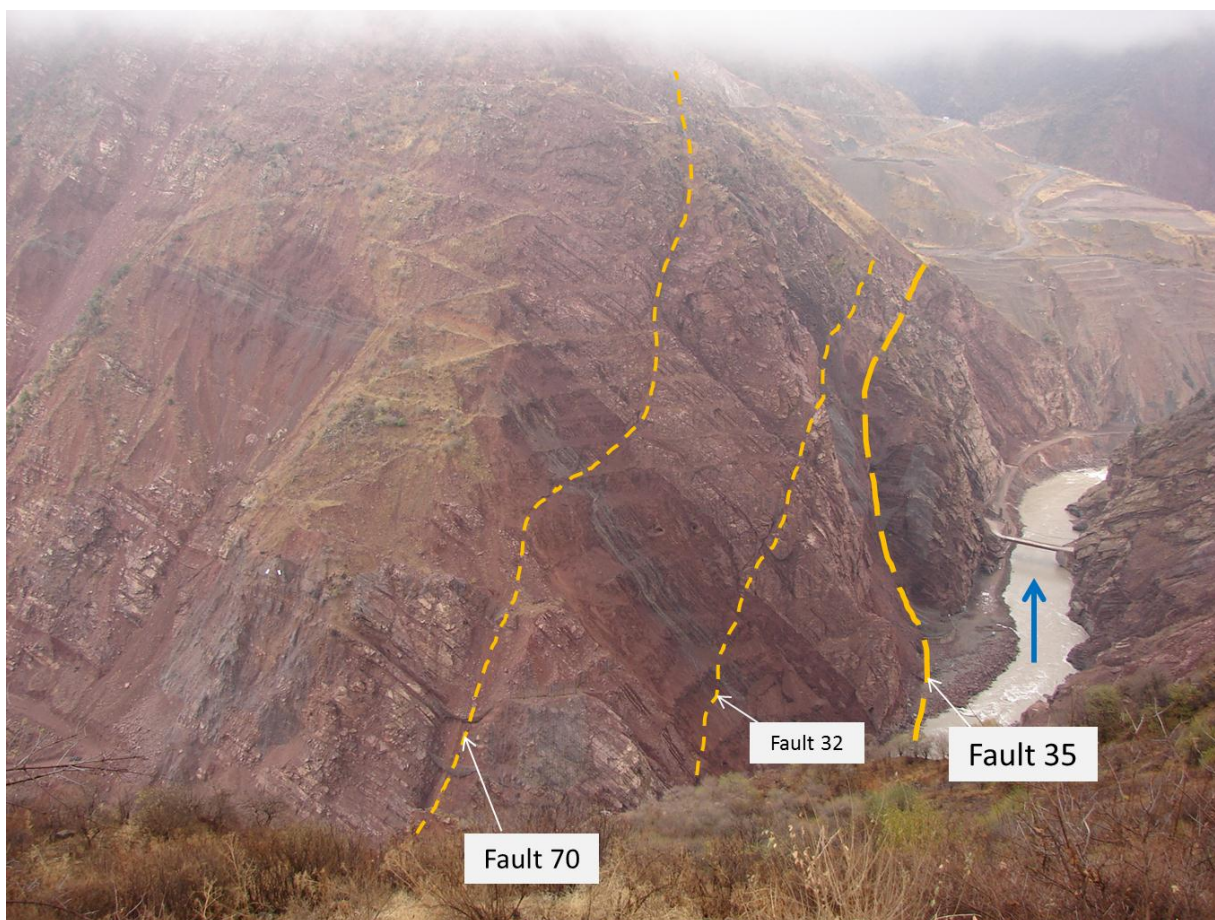
Рисунок 2.3: Вид ущелья реки Вахш на створе плотины, вниз по течению; Разлом 35 выделен на левом берегу, а также приблизительные следы Разлома 70 и небольшой Разлом 32 (назван согласно исходному чертежу 1174-03 - 78, лист 1 из работы [1]), оба имеют схожее положение; ось плотины находится недалеко от пересечения разлома 35 и русла реки.

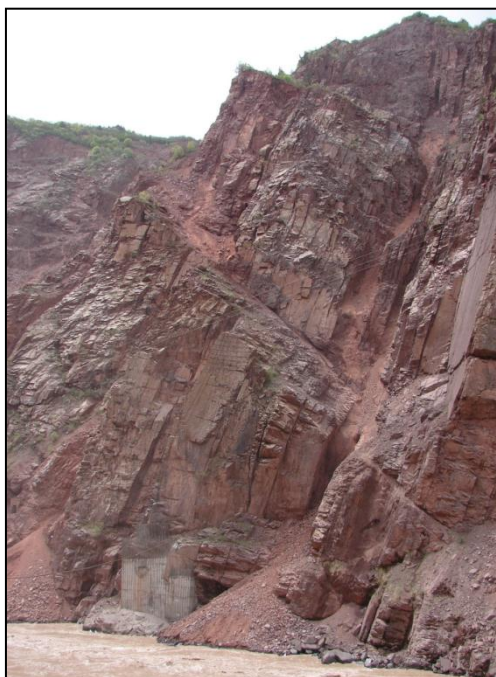
Рисунок 6.1: Воздействие дифференциальной эрозии слоев аргиллита и песчаников на створе плотины (срез Разломом 70, правый берег реки)

ГПТ объясняет в Сс. [1] (§ 2.5.3.1), что из-за этих присущих различных проявлений выветривания и разрушения между песчаниками и алевролитами, последние резко снизили свою прочность относительно поверхности, а песчаники наоборот, еще один критерий кроме прочности нетронутой породы или открытия трещин, должны быть приняты, чтобы характеризовать объем выветривания и разрушения породного массива.

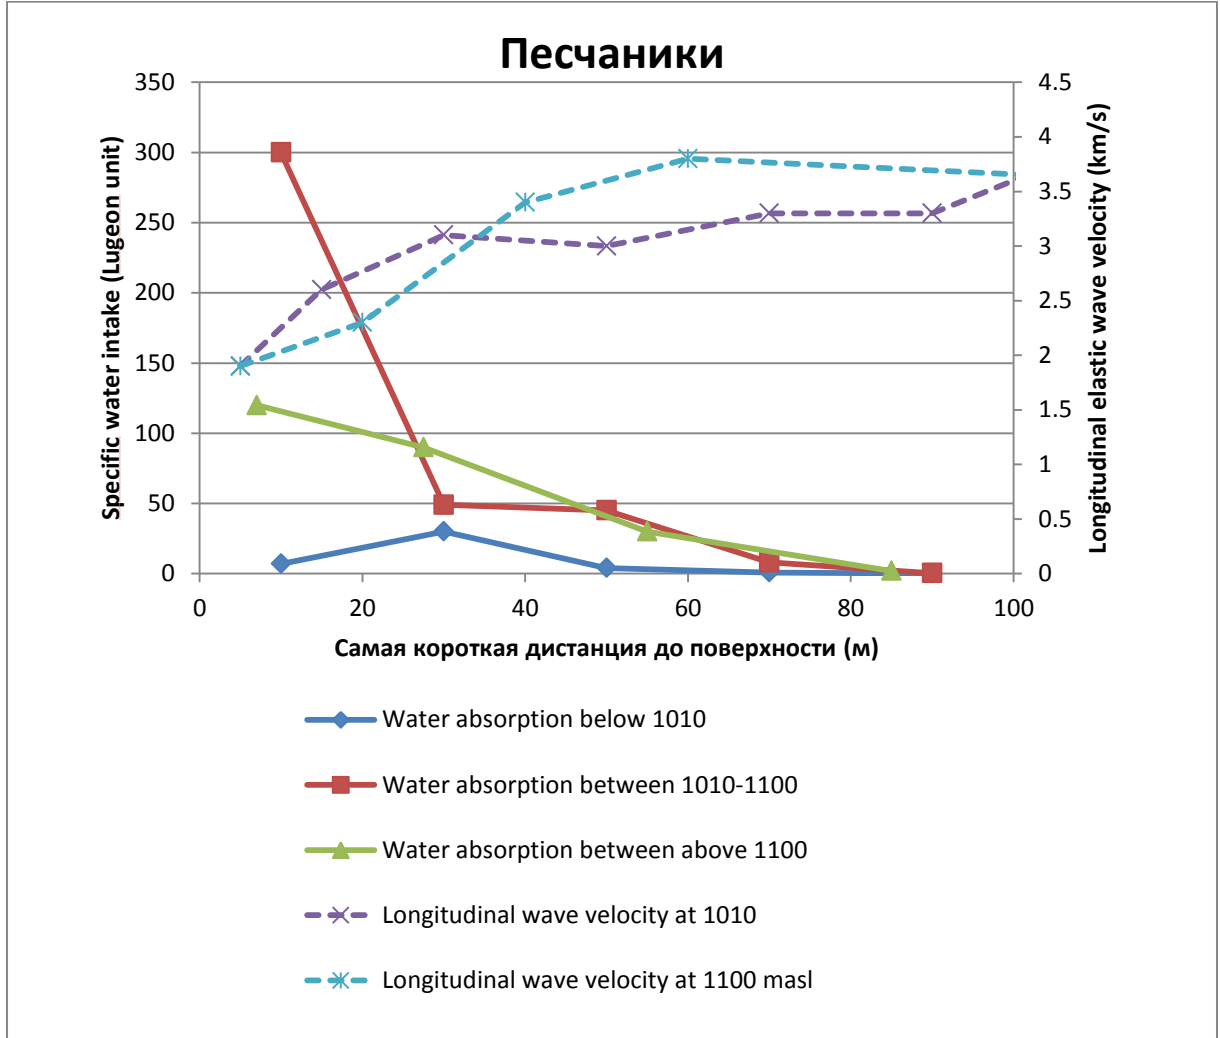
Рисунок 6.2: Изменение гидравлических и механических свойств песчаников с наименьшим расстоянием до поверхности (из значений, даны в Сс. **Error! Reference source not found.**, ертежи 1174-03-F18 до 23)

Эти общие тенденции в вариации свойств песчаника согласуются с ожидаемой большей гидравлической проводимостью песчаников относительно алевролитов. Аналогичным образом, это соответствует лучшим геомеханическим свойствам песчаников.

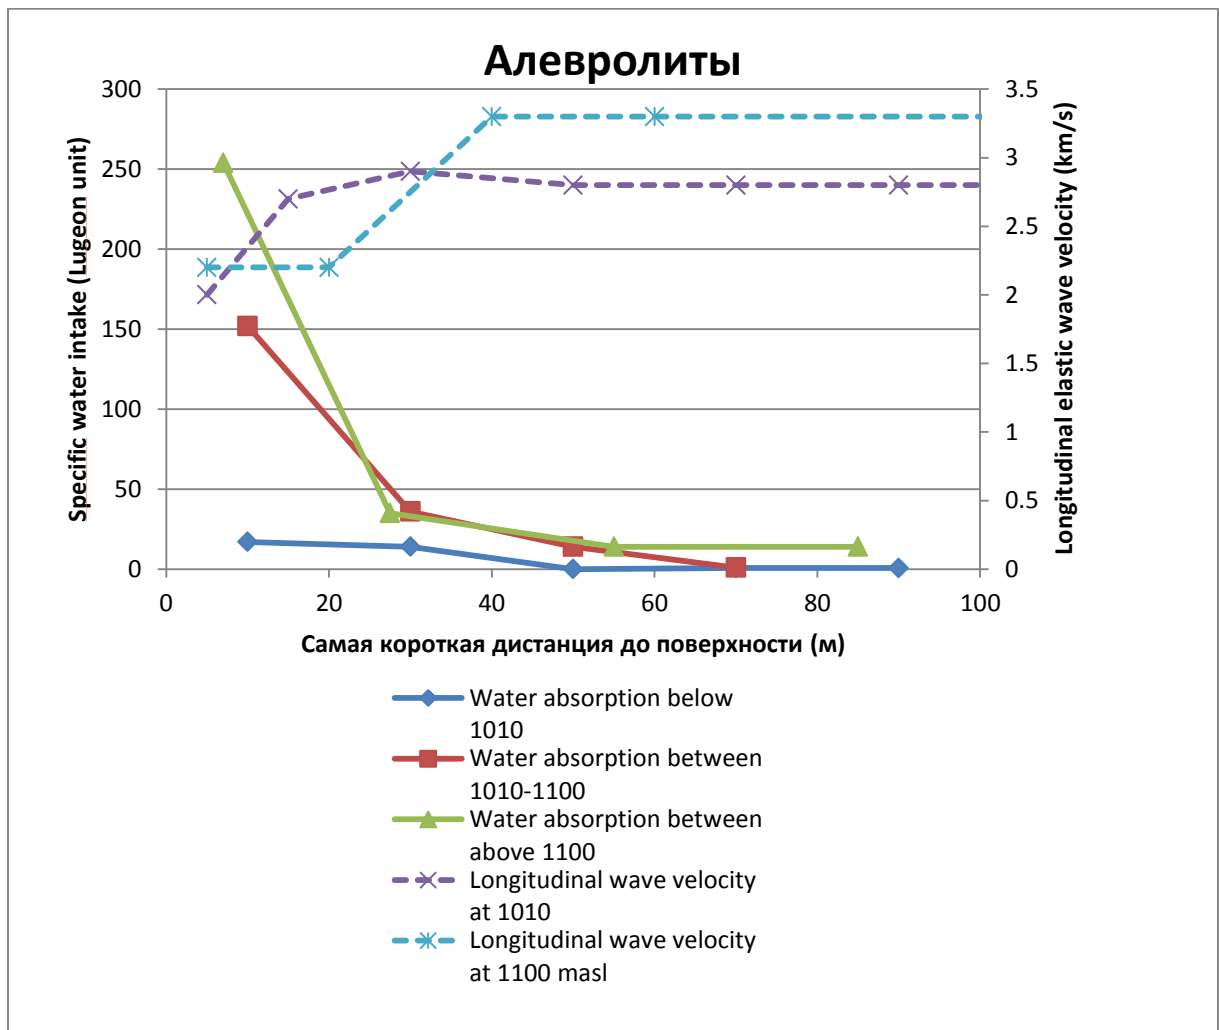
Рисунок 6.3: Изменение гидравлических и механических свойств алевролитов с наименьшим расстоянием до поверхности (из значений, даны в Сс. **Error! Reference source not found.**], чертежи 1174-03-F18 до 23)

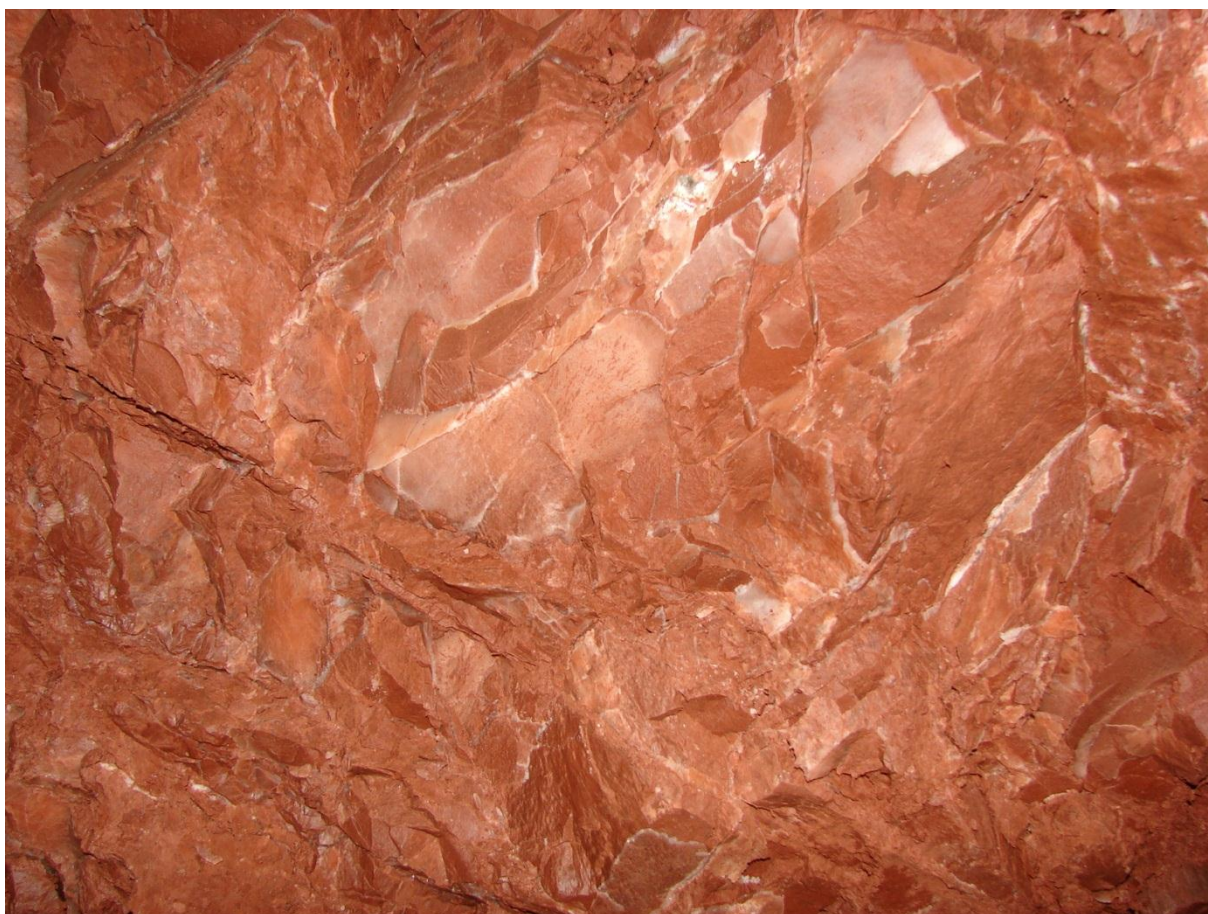
**Рисунок 0.3: Вид крупным планом Гаурдакского алевролита, якобы систематический, мелкий гип покрывающий разрывы (штольня 1034)**

Порода Яванской формации может наблюдаться в штольне 1034 и в штольне 1002, обе на правом берегу. Они состоят в основном красновато-коричневых алевролитов, с переслаивающимися песчаниками. Трещины в большинстве своем постоянные, иногда с миллиметровым заполнением из глины. Некоторые отполированные поверхности наблюдались вдоль трещин напластования. Прочность породы на сжатие оценивается примерно в 40-45 МПа (алевролиты) и ГИП оценивается в пределах от 30 до 40.

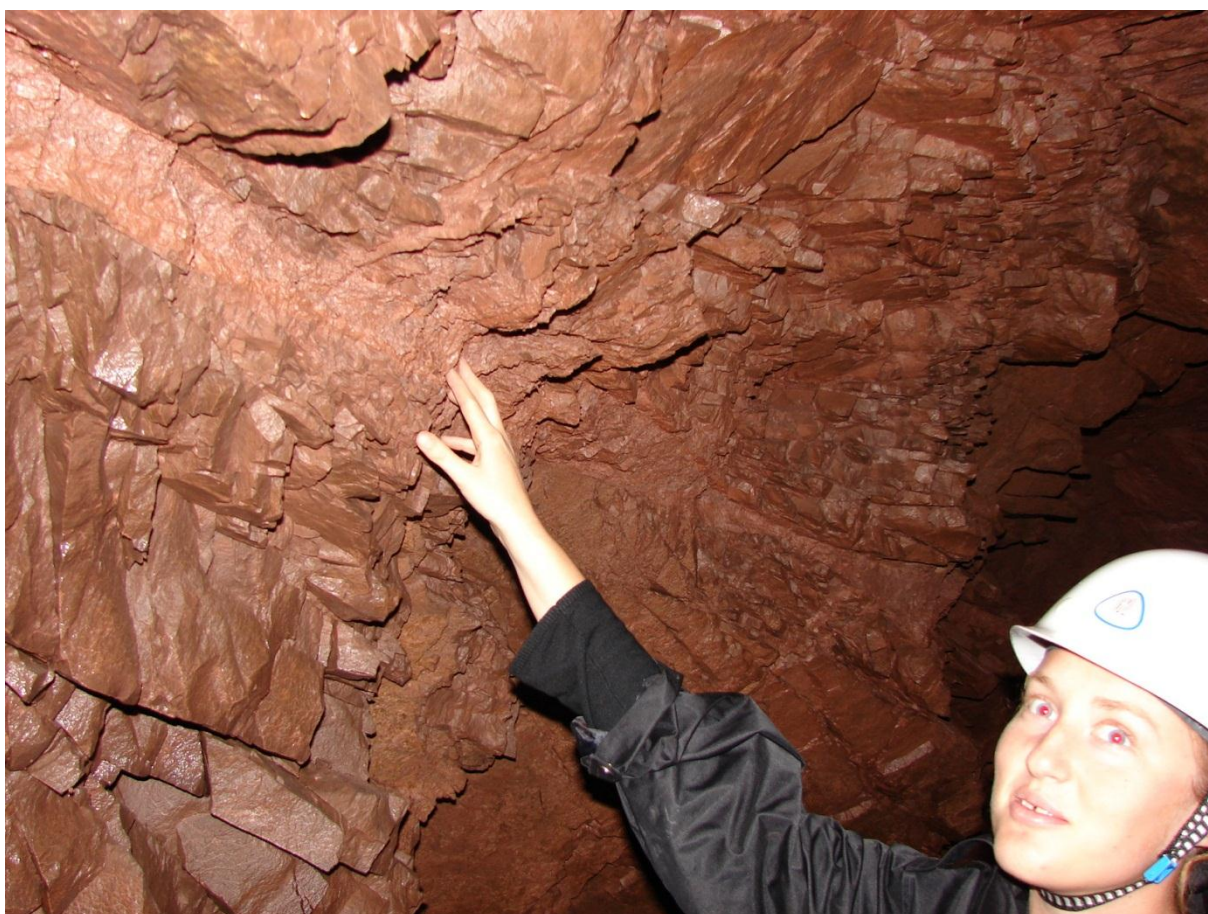
**Рисунок 0.4: Кызылташская формация в изыскательной штольне 1030; можно отметить суб-горизонтальную трещину с глинистым заполнением и общую влажность породы**

При посещении штольни 1030 в апреле 2012 года, вода капала во многих местах, из трещин, осаждая тонкие слои глинистого материала на стенках трещин. Даже учитывая то, что мы были в период таяния снегов, что означает, что фактическая проницаемость средняя, и может быть довольно высокой в направлении трещин напластования. На основании этих наблюдений сделанное предположение об общей проницаемости в 0.2 Люжона (примерно  $2 \times 10^{-8}$  м/с) выглядит недооцененным. По наблюдениям, значение примерно  $10^{-6}$  м/с выглядит более подходящим.

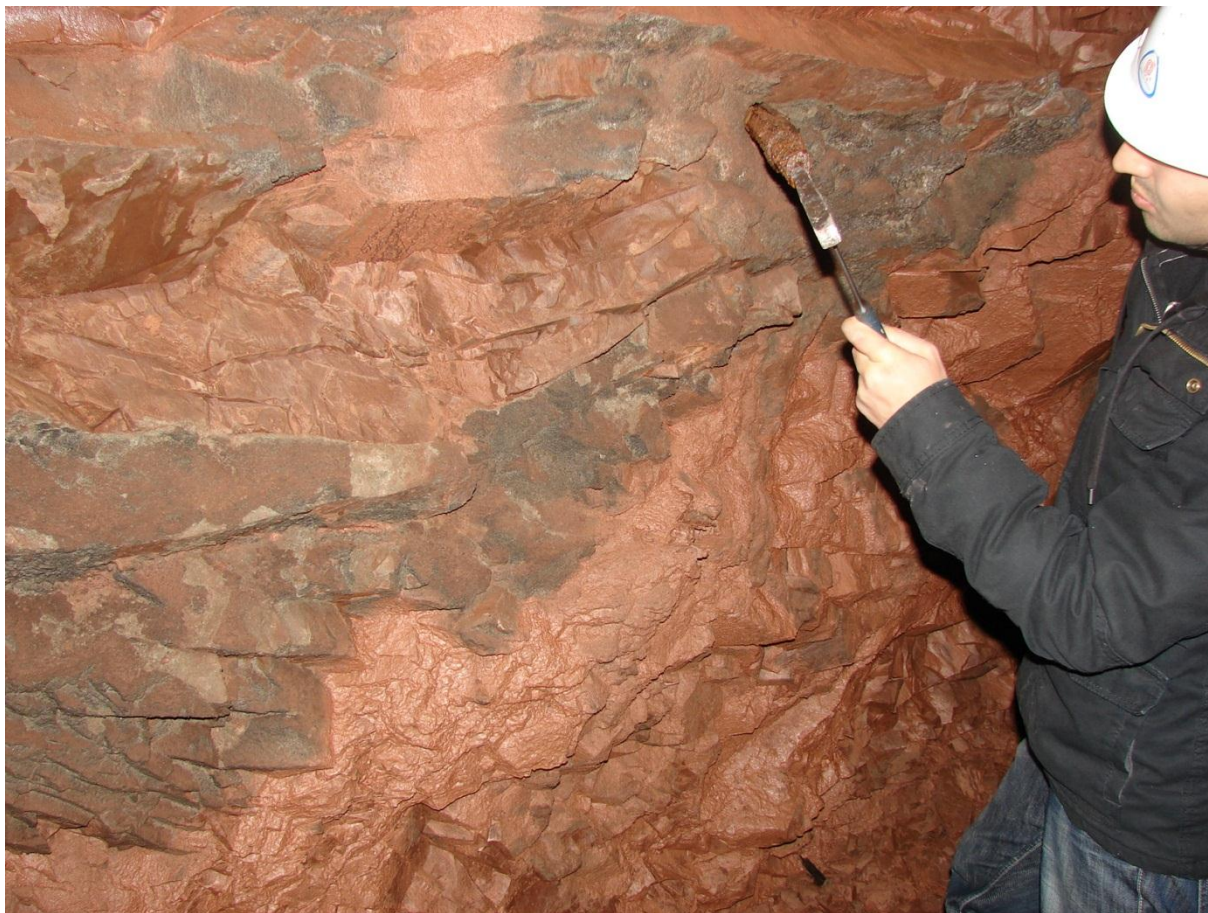
**Рисунок 0.6: Алевролиты Нижнего Обигарма в штольне 1002**

конструкциями в некоторых отсыревших местах. В таких условиях, алевролиты естественно теряют часть их механических свойств. Тем не менее, согласно наблюдениям, там, где алевролиты находятся под нагрузкой и ограничены, они не так сильно подвержены выветриванию.

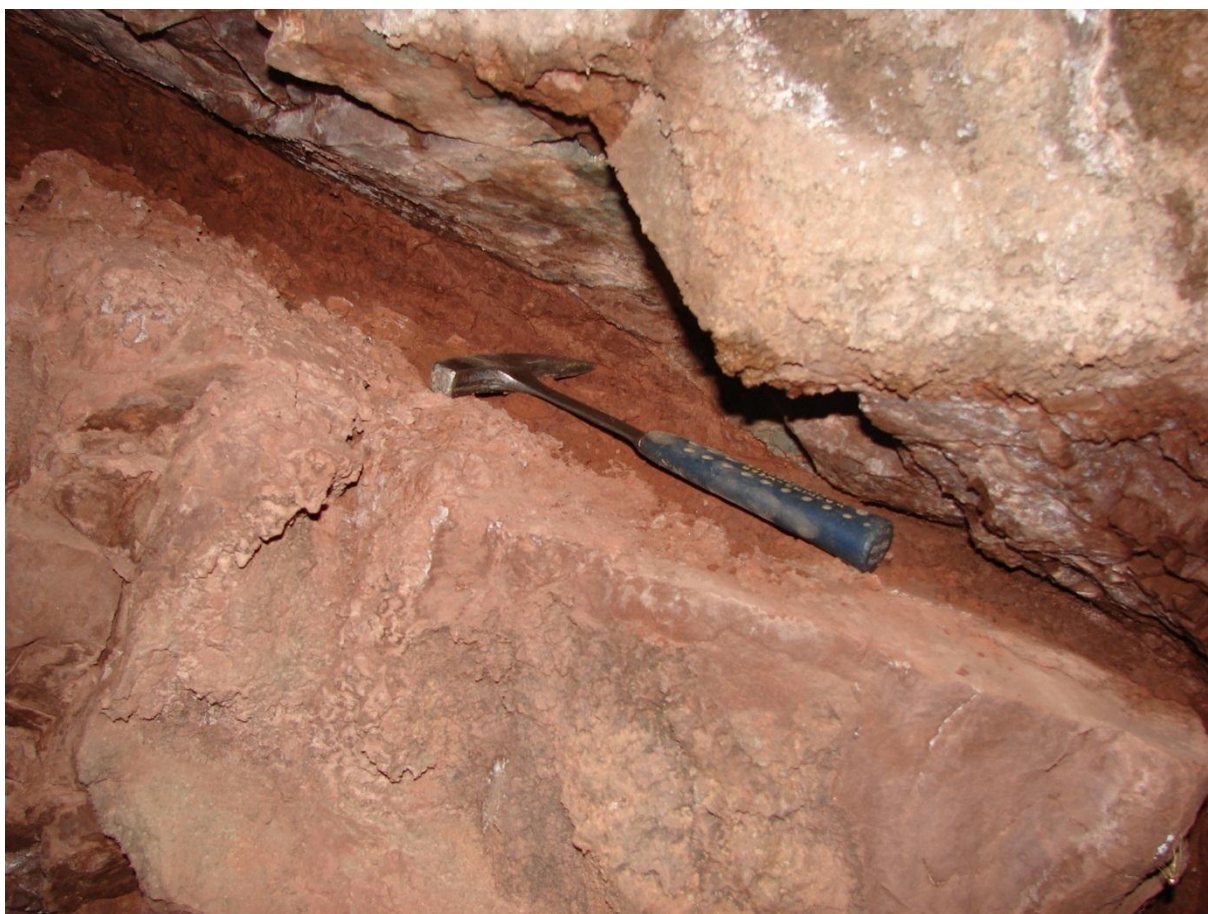
Рисунок 0.7: Разлом (трещина?), похожая по падению азимута на разлом № 35, примерно с 50 мм заполнения чистой пластичной глиной (изыскательная штольня 1002, ниже разлома №35)

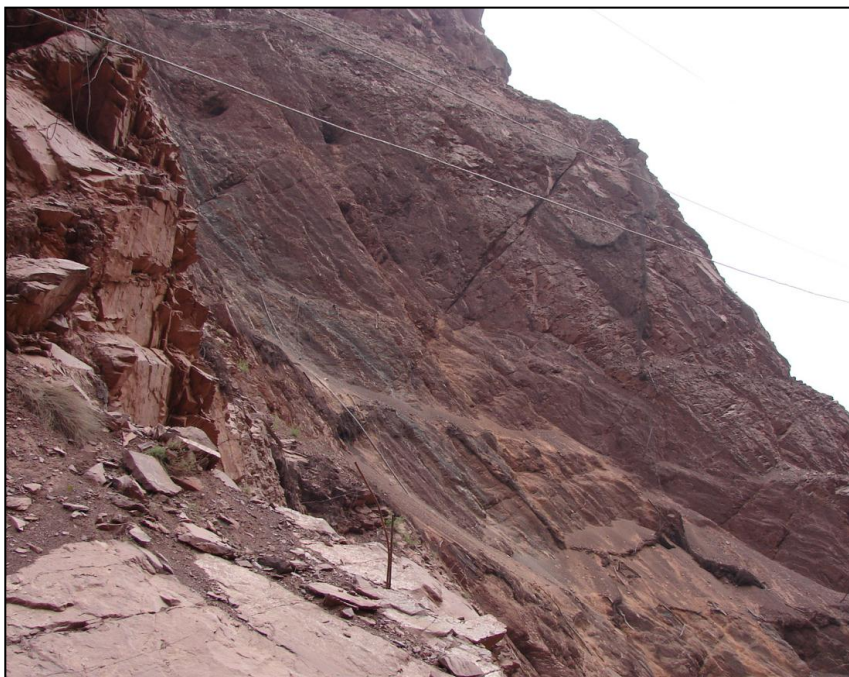
Рисунок 0.8: Разлом с похожим залеганием, как и разлом №35, падающий в сторону верхнего бьефа, прорезающий алевролиты Нижнего Обигарма и песчаники Верхнего Обигарма; На заднем фоне: другие трещины принадлежащие той же системе четко видны (направление залегания круто падающего в сторону верхнего бьефа)

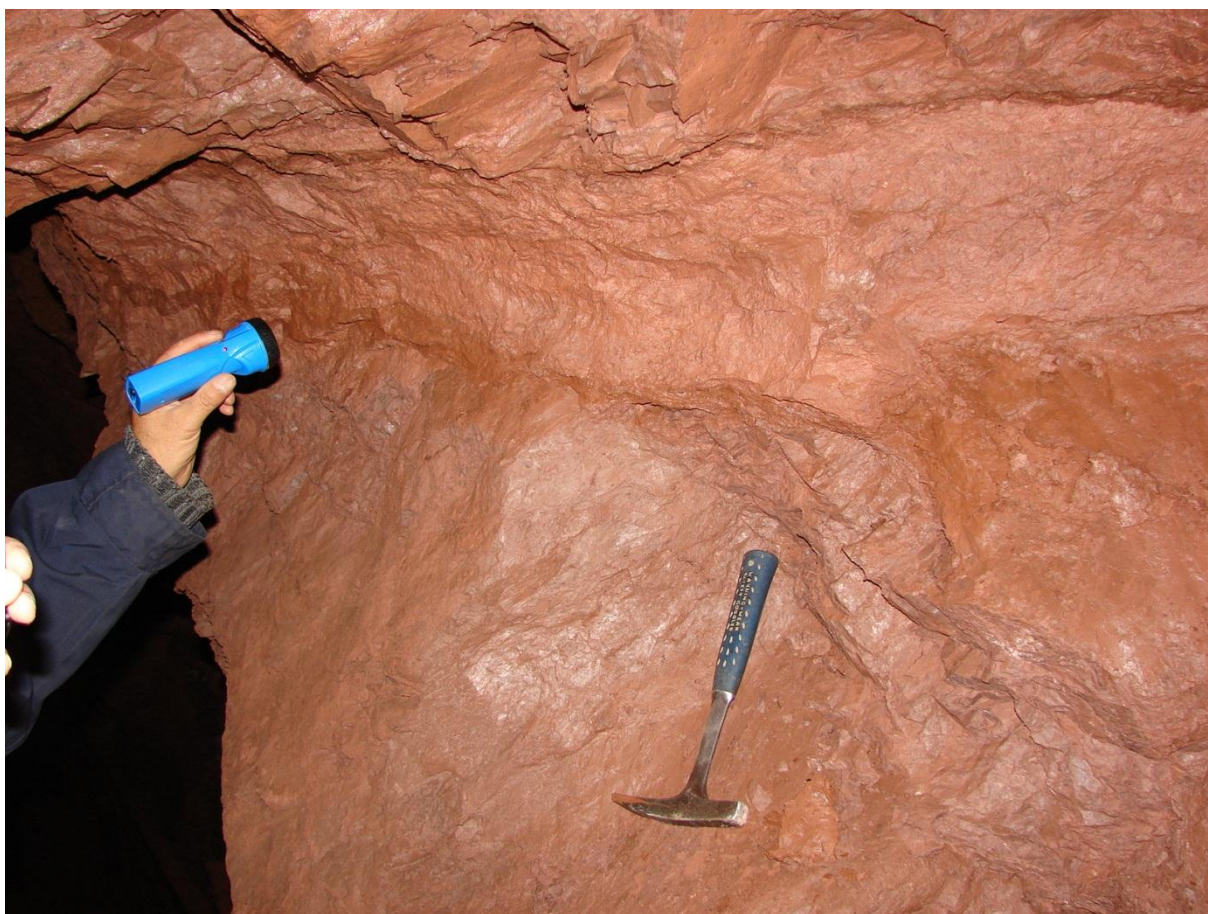
**Рисунок 0.9: Вид породы, чуть выше северного ответвления разлома №35; мелкозернистая глина присутствует вдоль большинства трещин (галерея 1002)**

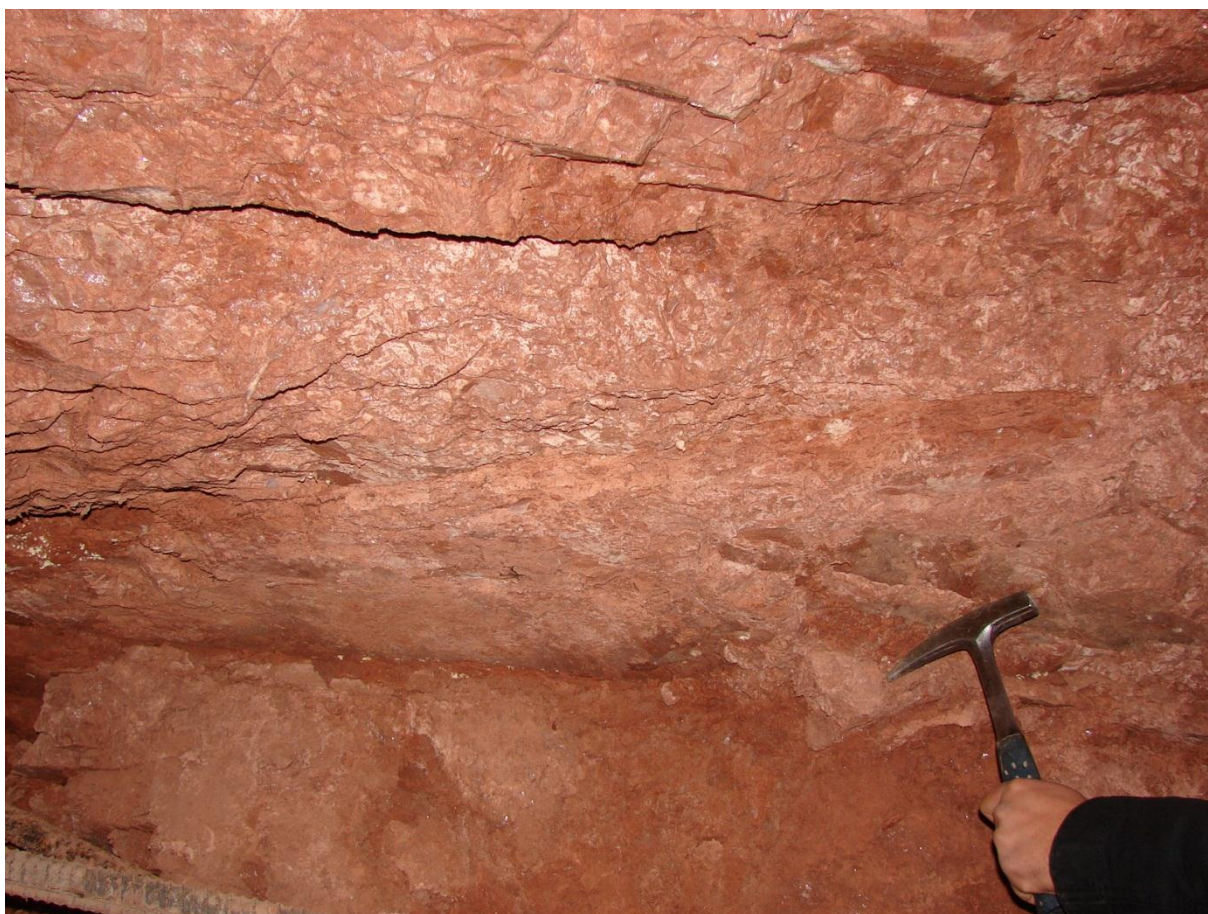
**Рисунок 0.10: Брекчия Йонахшского разлома, в штольне 1001, правый берег**

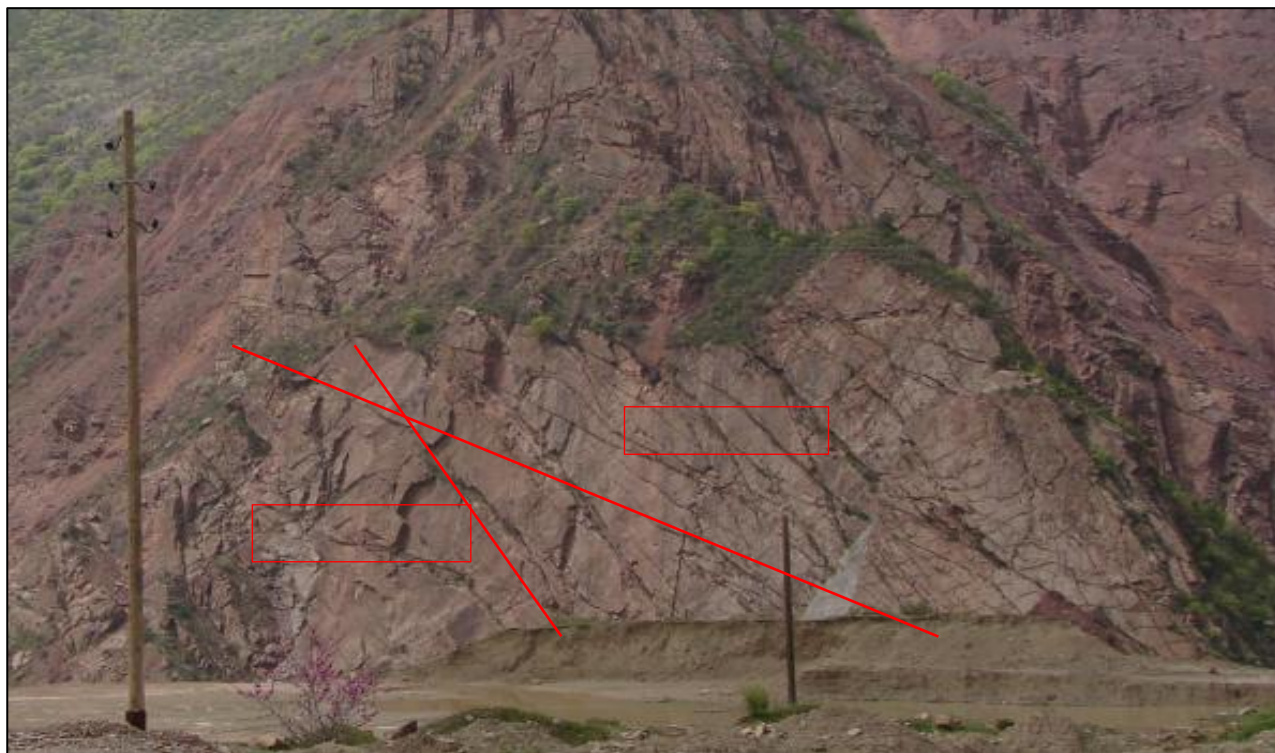
**Рисунок 0.1: Фотография отрога горы в низовье правого берега, демонстрирующей системы трещин 2 и 4**

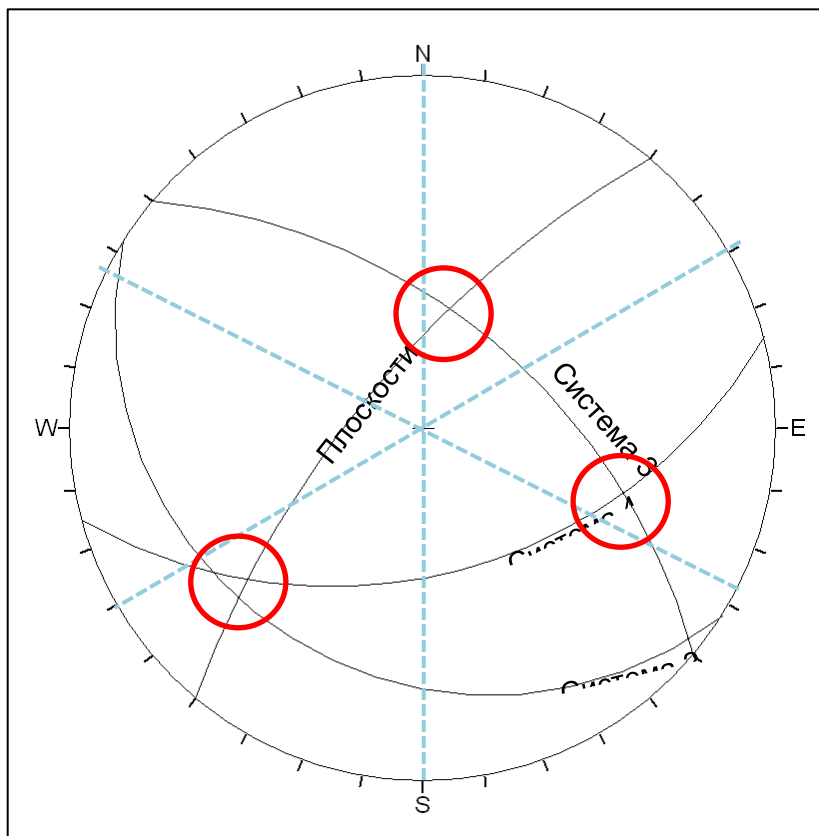
**Рисунок 0.2: Стереографическая проекция (верхнее полушарие)**

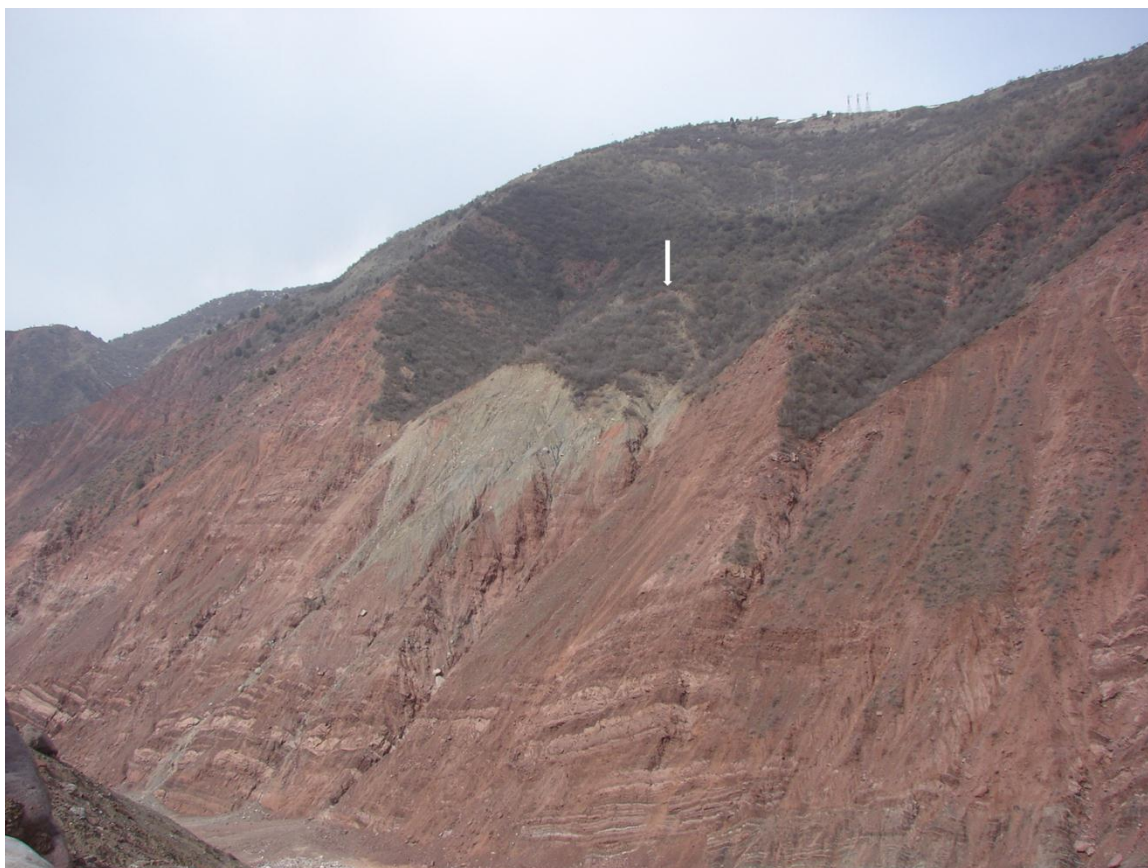
**Рисунок 0.3: Склон правого берега реки Вахш, чуть ниже строительной площадки плотины, в «зоне нарушений»; белая стрелка показывает шапку уступа очевидно активного оползня**

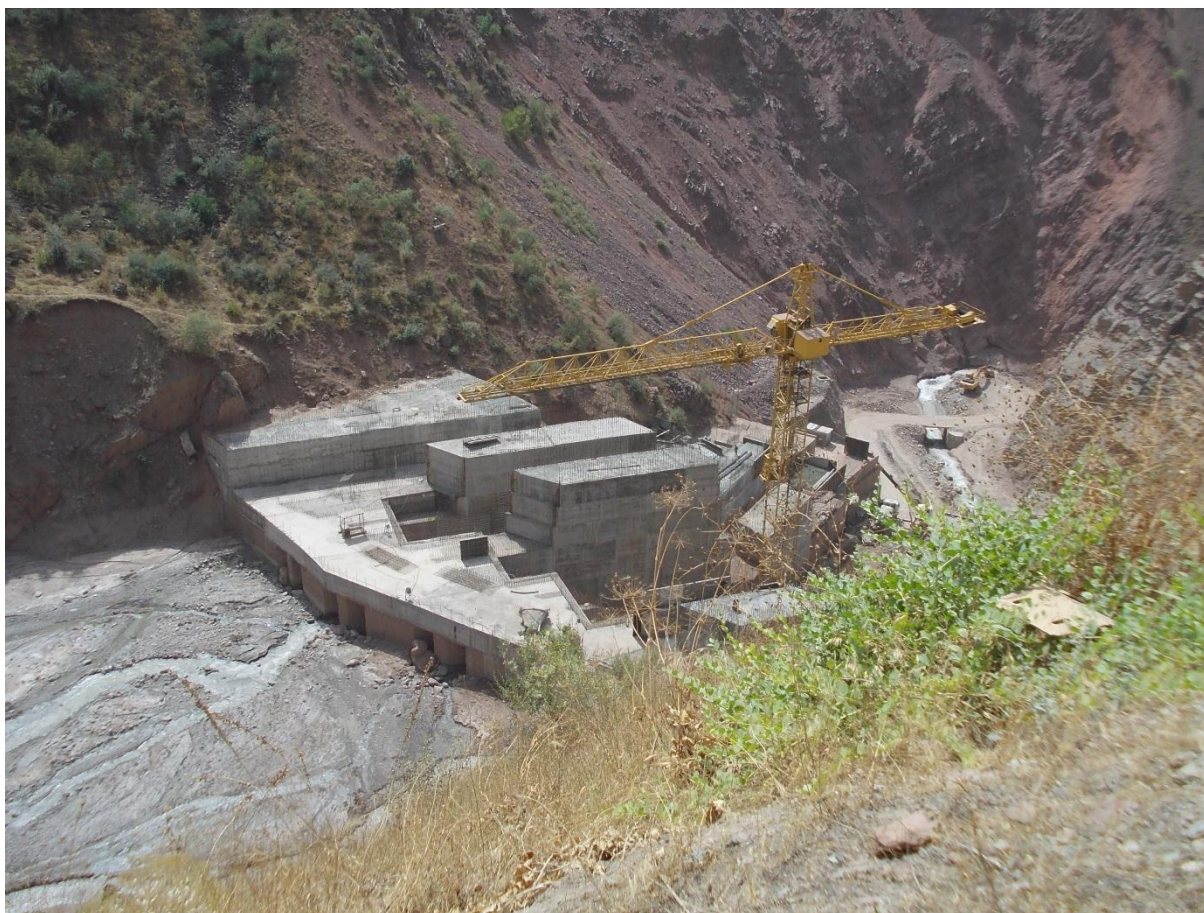
**Рисунок 0.7: Плотина удержания сели Обишур в августе 2012; селевые потоки уже почти засыпали реку позади оконченной части плотины**
